利州广场北侧棚户区改造项目 水土保持设施验收报告

建设单位：四川广元芙蓉房地产开发有限公司

编制单位：四川睿博工程设计有限公司

二〇二〇年五月

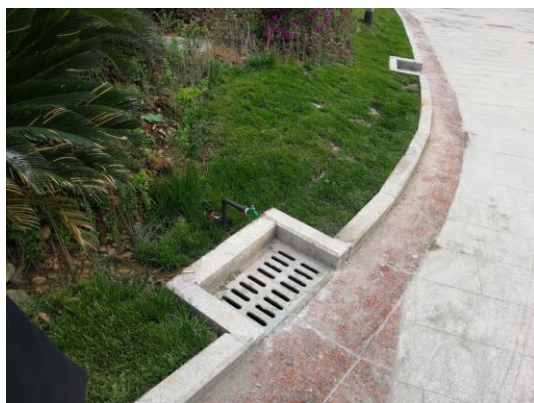
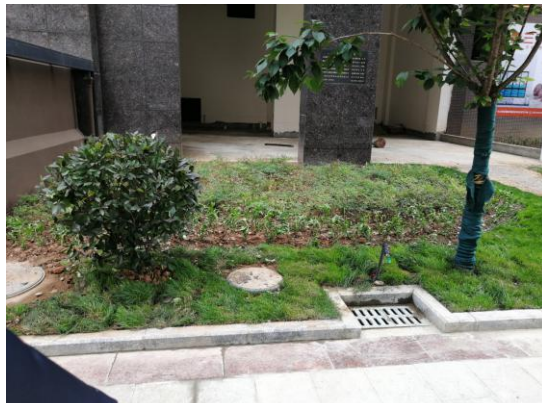
排水设施

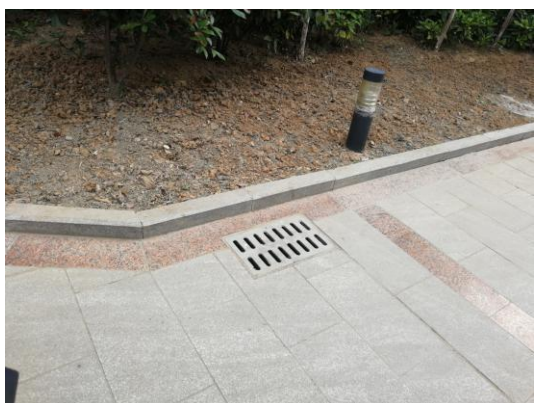
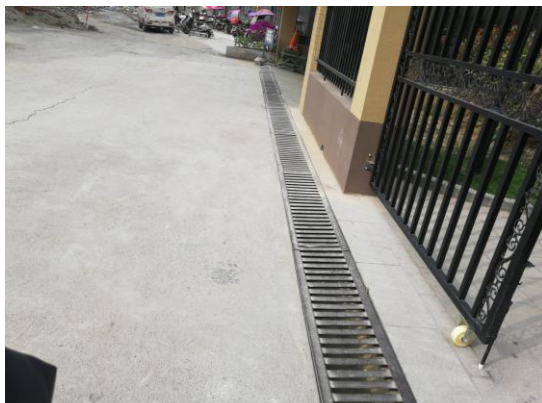
排水设施

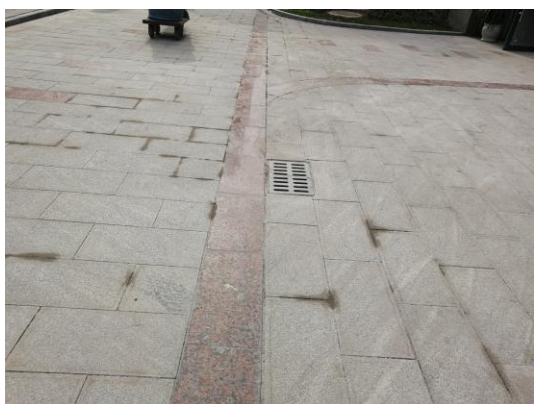
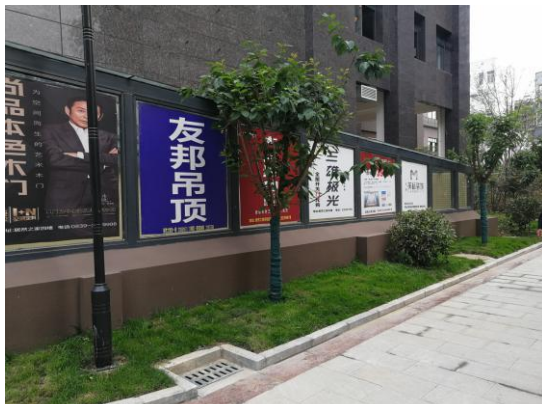
排水设施

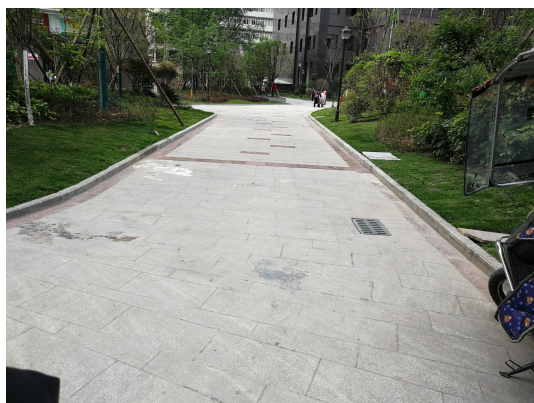
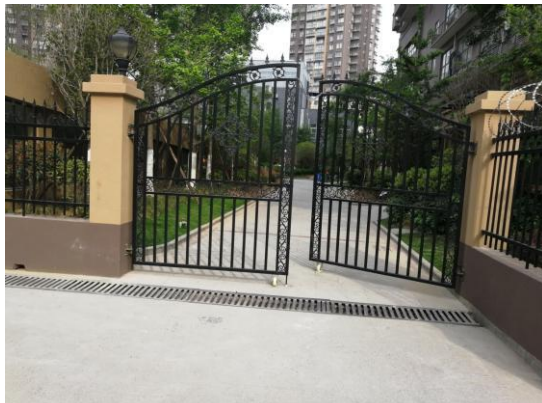
排水设施

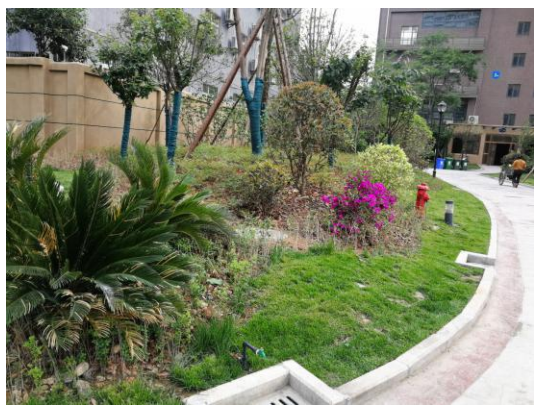
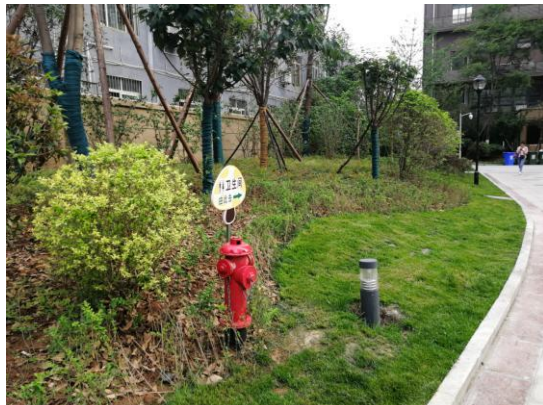
植物绿化

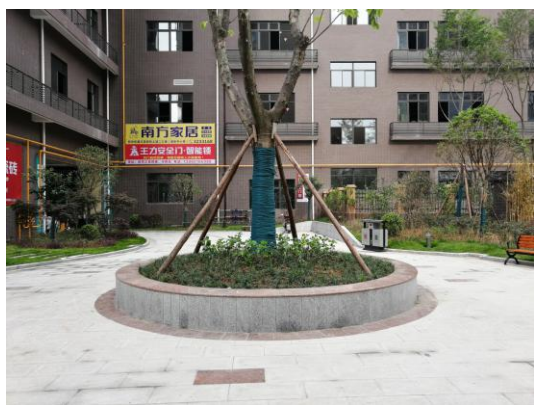
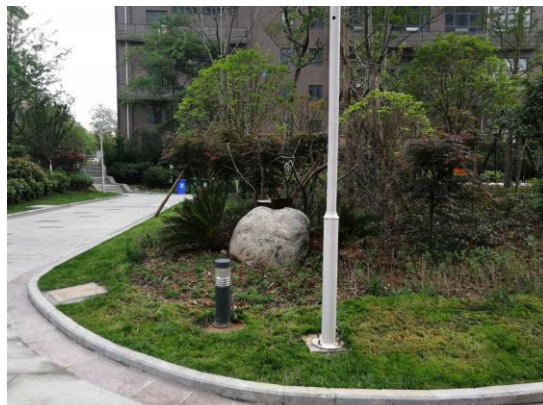
植物绿化

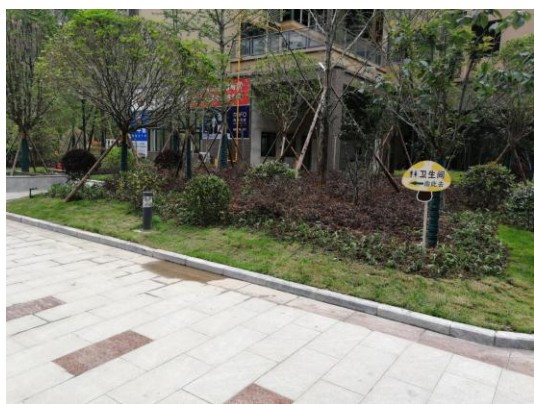
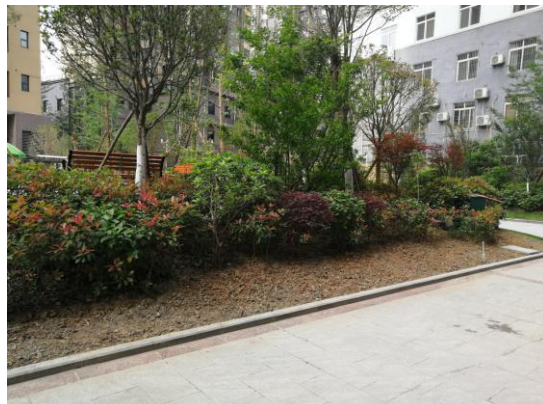
植物绿化

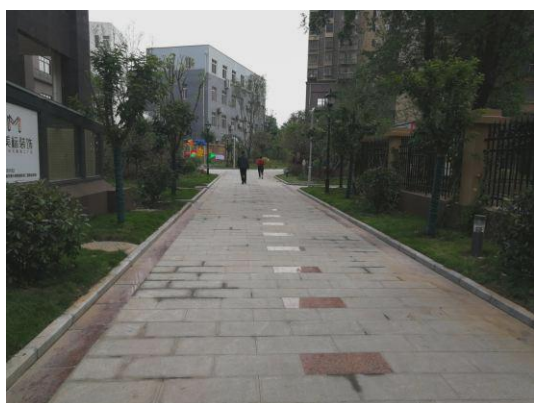
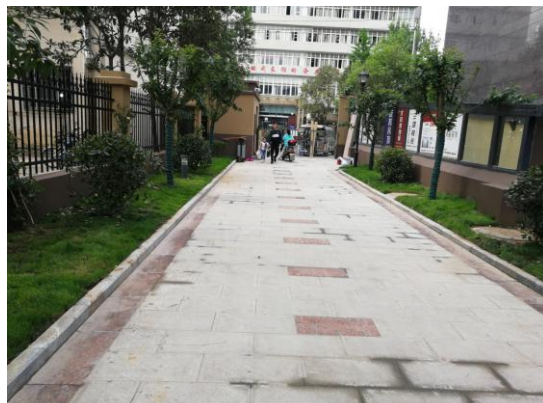
植物绿化
