阅北辰项目

水土保持设施验收报告

建设单位：广元欣荣置业有限公司

编制单位：四川百源工程勘察设计有限公司

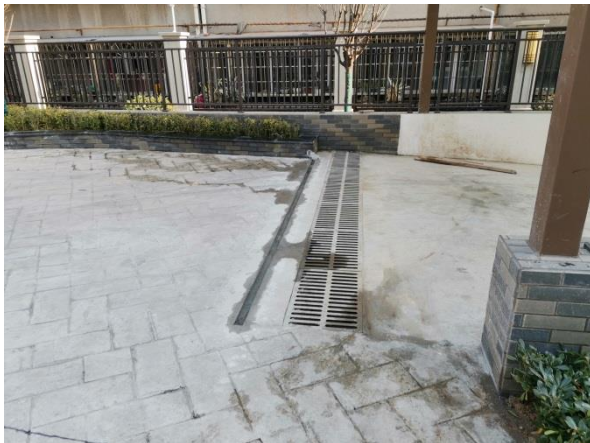
经查阅工程设计、主体监理等资料及现场核查，排水沟为矩形断面，排水沟无堵塞，雨水管网运行良好，外观质量合格。

排水沟

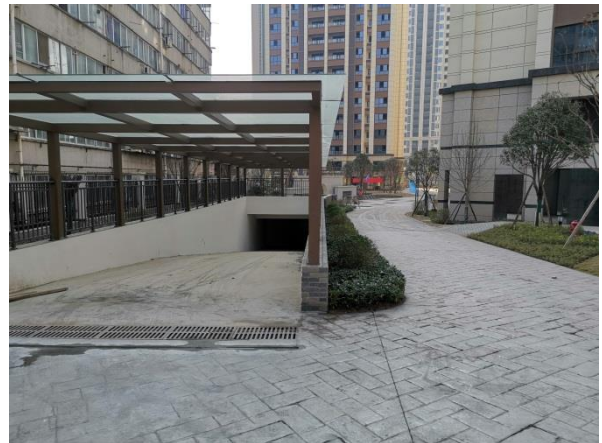
排水沟

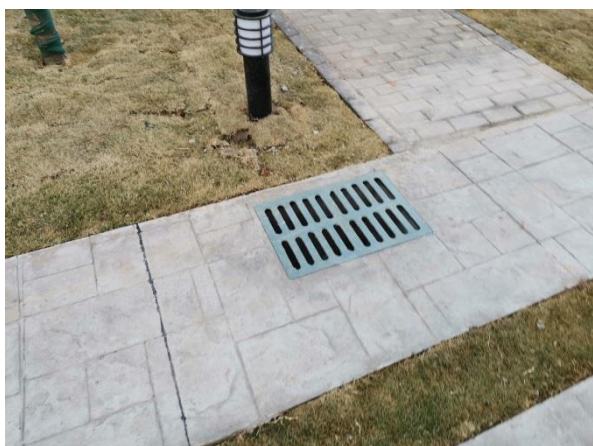
雨水口

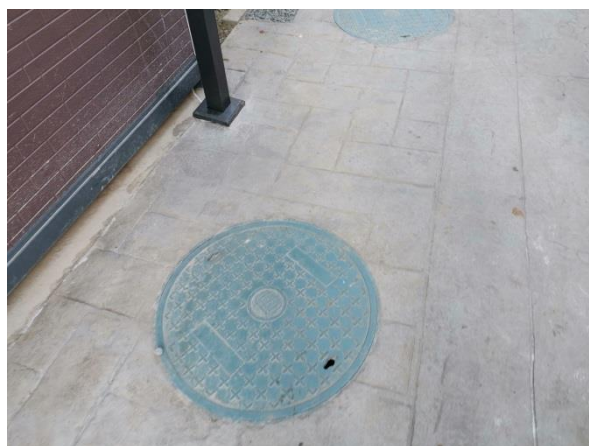
雨水井

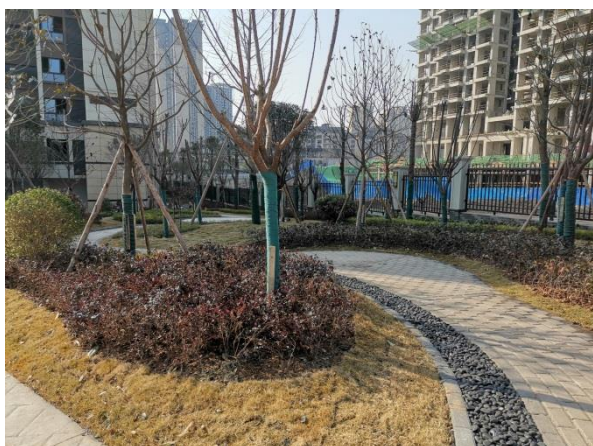
经查阅工程设计、监理等资料及现场核查，场地现状草坪场地起伏较小，乔灌木植被长势良好。绿化方式为栽植草坪及栽植乔灌木，存活率达到 90%，绿化效果良好，质量合格。

草坪

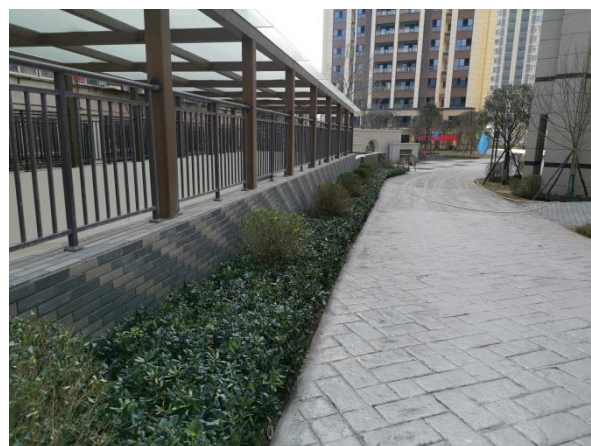
灌木
