广元市利州区新建光荣院老年综合养护楼项目(一期)

# 水土保持监测总结报告

建设单位：广元市利州区民政局

编制单位：四川晟睿工程勘测设计咨询有限公司北川分公司

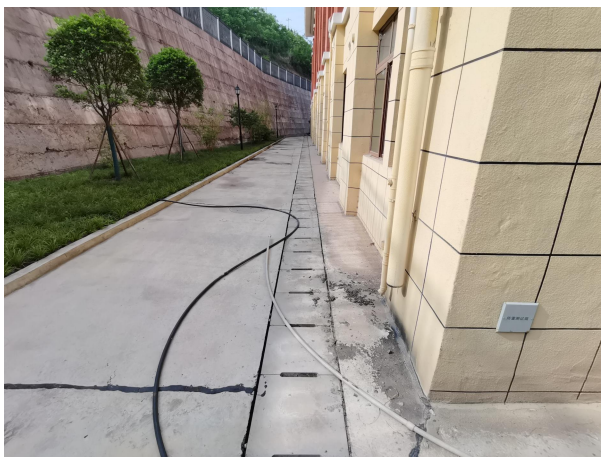
建筑物周边盖板排水沟

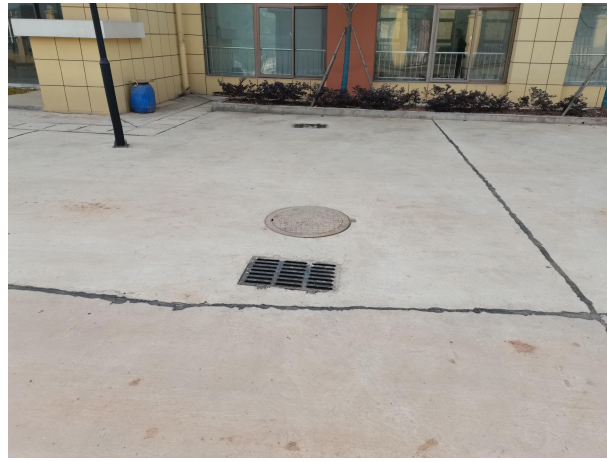
雨水口及雨水集

水井

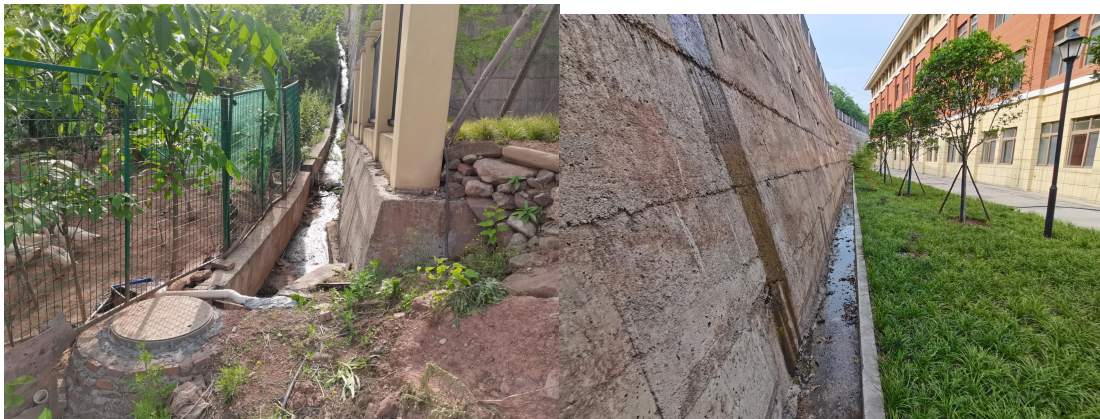
场地周边排水沟

绿化区排水沟

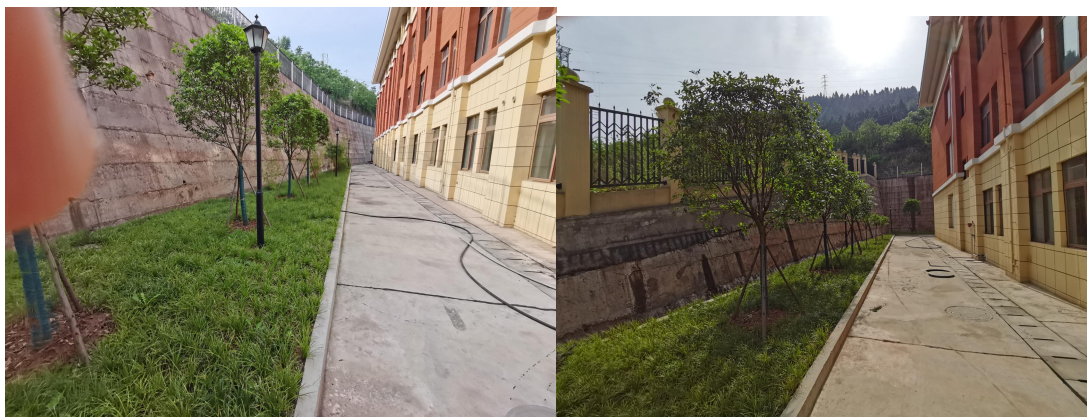
绿化区：栽植景观乔木 70 株，栽植灌木 150 株，撒播草籽 3300m<sup>2</sup>。实施时间 2019 年 10 月至 2019 年 11 月。

植物措施-草坪、乔木

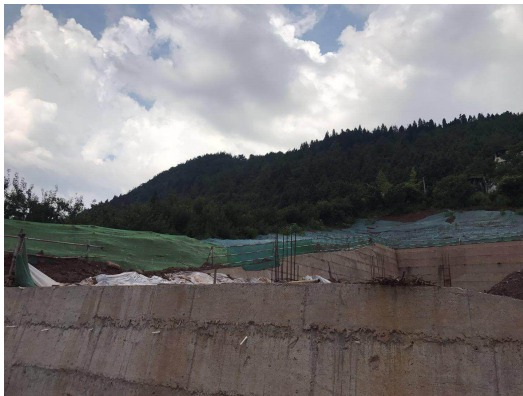
周边场地临时覆盖

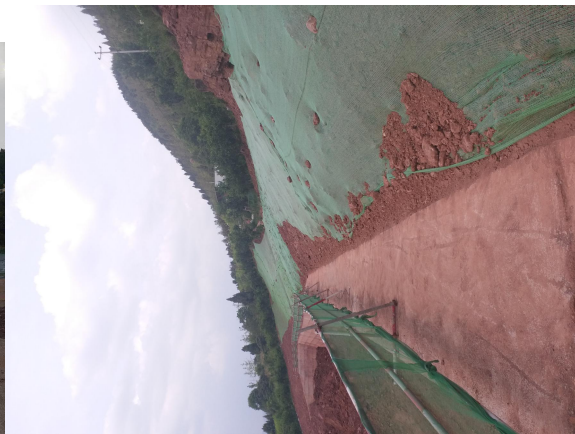
绿化区临时覆盖
