广元市利州区新建光荣院老年综合养护楼项目(一期)

水土保持设施验收报告

建设单位：广元市利州区民政局

编制单位：四川千瀚工程勘察设计有限公司

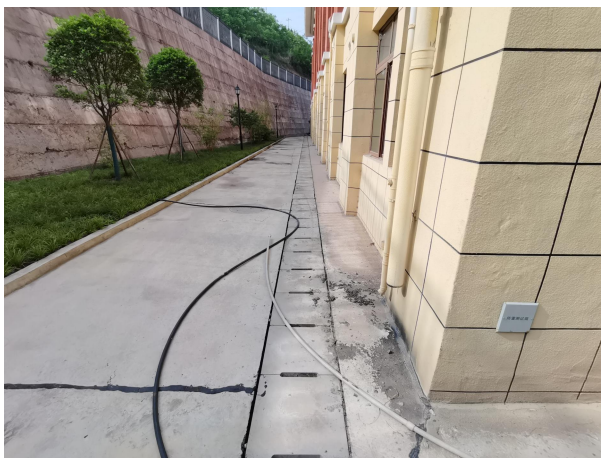
盖板排水沟 270m；实施时间为 2019 年 10 月至 2019 年 11 月。

建筑物周边盖板排水沟

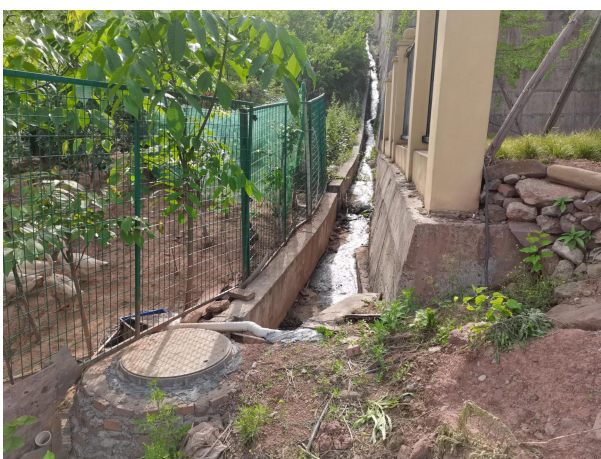
布置雨水管 768m，雨水口 35 个，雨水井 29 座，实施时间为 2019 年 5 月至 2019 年 7 月。

雨水口及雨水集水井

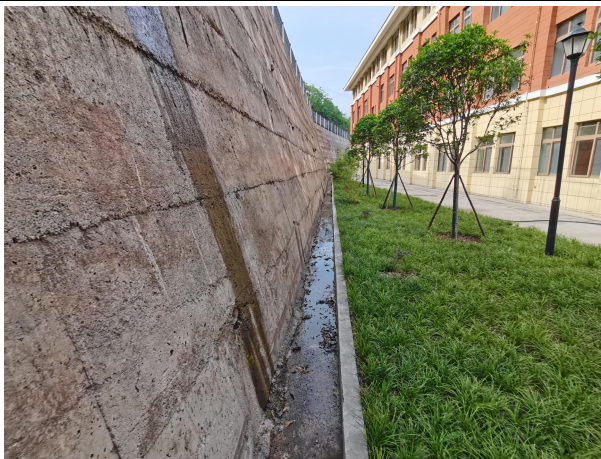
排水沟 310m；实施时间为 2019 年 10 月至 2019 年 11 月。

场地周边排水沟

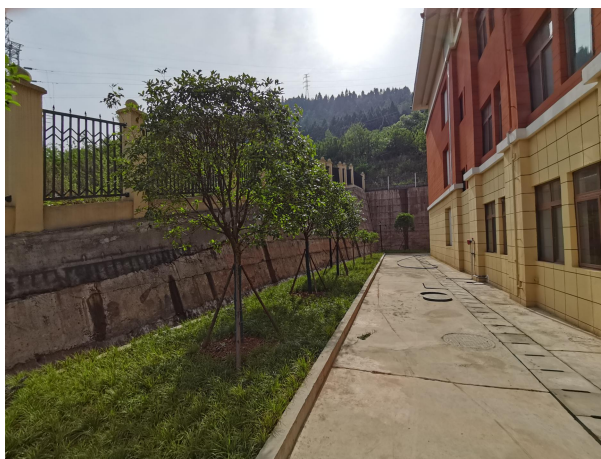
绿化区：栽植景观乔木 70 株，栽植灌木 150 株，撒播草籽 3300m²。实施时间 2019 年 10 月至 2019 年 11 月。

植物措施-草坪、乔木

根据现场调查，已实施的各项水土保持植物措施，在施工过程中发挥了应有的水土保持效果，工程建设过程中未发生因植物措施不完善带来的水土流失灾害情况。本工程已实施的各项植物措施满足水土保持防治要求，达到了景观绿化的效果。目前，植被长势良好，存活率达到 95%，绿化区郁闭度达到 82%，保存率达到 100%。

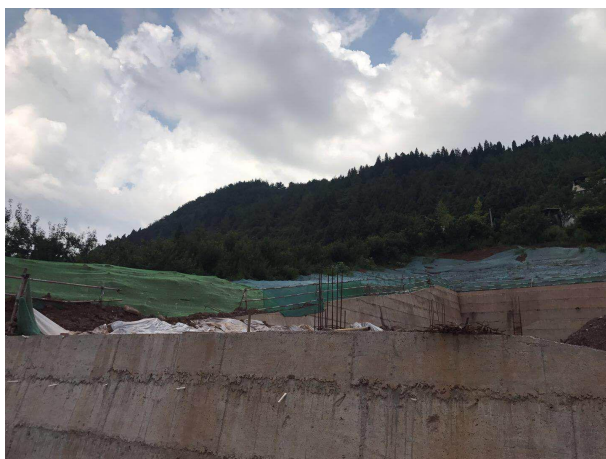
周边场地临时覆盖

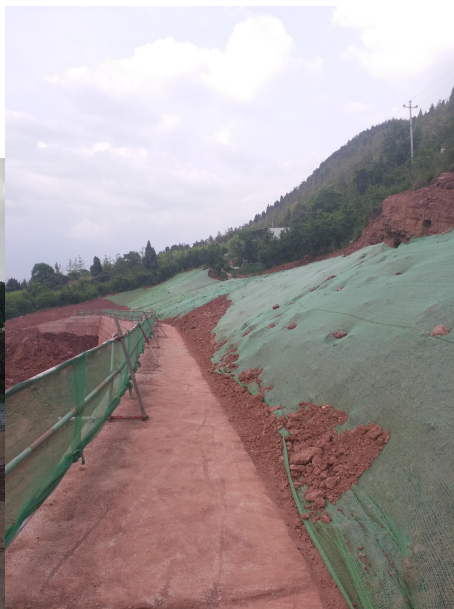
新增防雨布 1200m²，实施时间为 2017 年 10 月至 2017 年 11 月。

绿化区临时覆盖
