广元市白龙水厂一期工程 水土保持设施验收报告

编制单位： 四川宗迈工程设计有限公司

水土保持设施验收报告

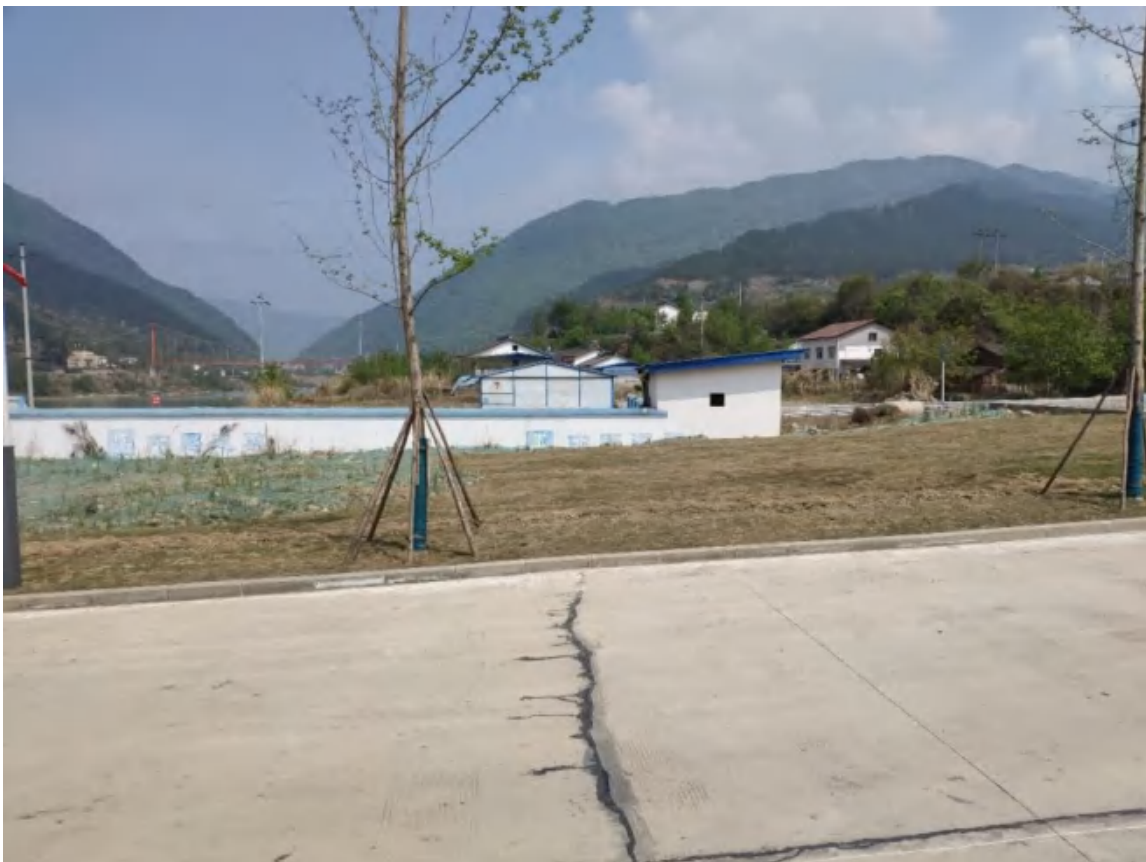
图 1.1-10 净水厂施工临时设施（现已拆除）

工程施工实际布置临建设施 1 处，位于厂区预留用地范围内，如图 1.1-10 所示。

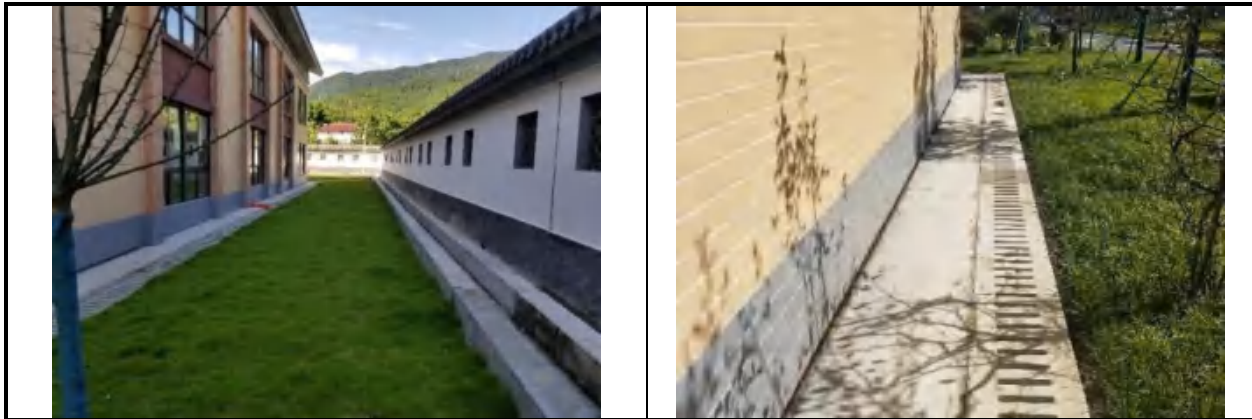
图 3.5-1 浆砌砖排水沟及浆砌砖盖板沟

通过施工过程、监理、监测相关资料分析并结合现场调查情况，施工前对该区可剥离表土的区域进行了表土剥离，经统计共剥离表土 0.23 万 m³；剥离的表土和临时堆土堆放在场内景观绿化区占地范围内并采取了相应防护措施（相应措施及工程量在景观绿化区一并计列）；施工期间构建筑物周边布设有土质临时排水沟，土质临时排水沟采用梯形断面，规格为底宽 0.3m，深 0.4m，边坡 1:0.3，排水沟出口设置临时沉沙池，沉沙池规格为深 1.5m，长 1.0m，宽 1.0m，经统计，土质临时排水沟 600m，沉沙池 2 座。同时施工期间对裸露地表采取了防尘网苫盖措施，经统计防尘网 2157m²。施工期间后期在构建筑物周边设置浆砌砖盖板沟和浆砌砖明沟，浆砌砖盖板沟和浆砌砖明沟标准为 10 年一遇 5min 最大降雨量（标准与批复的水土保持方案及后续设计一致），浆砌砖盖板沟和浆砌砖明沟采用矩形断面，规格为深 20cm，宽 35cm，浆砌砖衬砌 10cm，经统计，浆砌砖盖板沟 618m，浆砌砖明沟 350m。

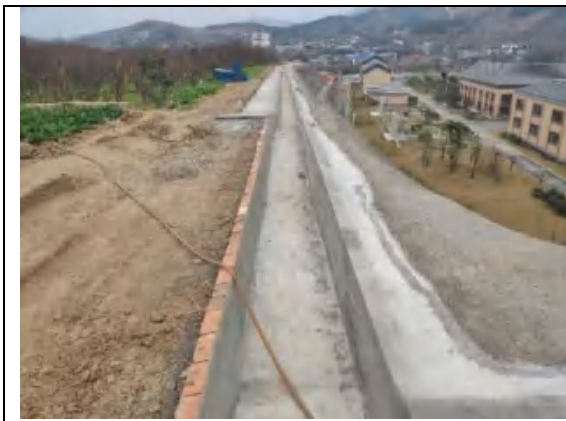
图 3.5-4 施工过程中截水沟

通过施工过程、监理、监测相关资料分析并结合现场核查情况，施工前对该区可剥离表土的区域进行了表土剥离，经统计共剥离表土 0.24 万 m^3 ；剥离的表土和临时堆土堆放在景观绿化区占地范围内并采取了相应防护措施（相应措施及工程量在景观绿化区一并计列）；施工期间建构物周边布设有土质临时排水沟，土质临时排水沟采用梯形断面，规格为底宽 0.3m，深 0.4m，边坡 1:0.3，排水沟出口设置临时沉沙池，沉沙池规格为深 1.5m，长 1.0m，宽 1.0m，经统计，土质临时排水沟 120m，沉沙池 2 座。同时施工期间对裸露地表采取了防尘网苫盖措施，经统计防尘网 1100 m^2 。施工期间后期在道路旁边边坡设置浆砌砖截水沟，浆砌砖截水沟标准为 10 年一遇 5min 最大降雨量（与批复的水土保持方案及后续设计标准一致），浆砌砖截水沟采用矩形断面，规格为深 80cm，宽 80cm，浆砌砖衬砌 15cm，经统计，浆砌砖盖板沟 378m，浆砌砖明沟 350m。同时在道路二边布设雨水管网 2100m，雨水检查井 53 座，雨水口 60 个。

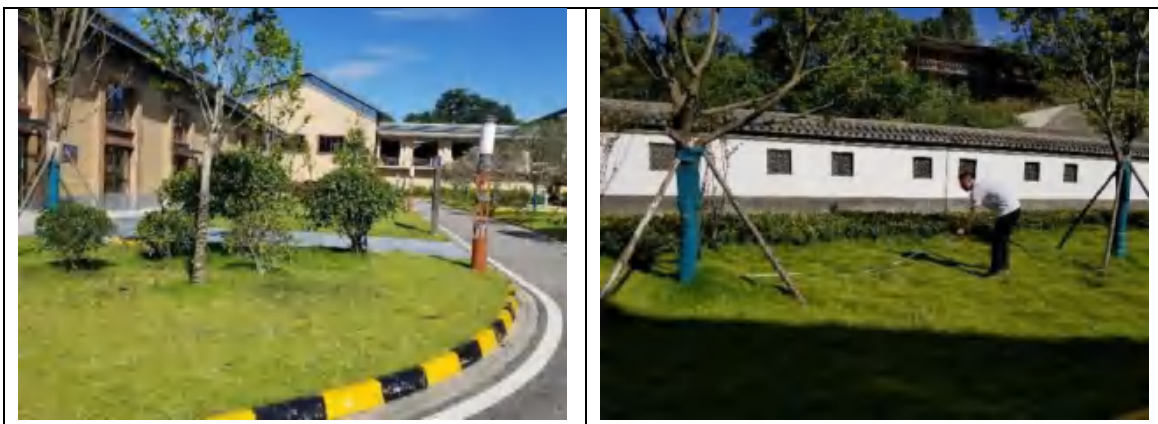
图 3.5-9 景观绿化

通过施工过程、监理、监测相关资料分析并结合现场核查情况，施工前对该区可剥离表土的区域进行了表土剥离，经统计共剥离表土 0.73 万 m^3 ；剥离的表土和临时堆土堆放在本区域内；施工期间在景观绿化区周边布设有土质临时排水沟，土质临时排水沟采用梯形断面，规格为底宽 0.3m，深 0.4m，边坡 1:0.3，排水沟出口设置临时沉沙池，沉沙池规格为深 1.5m，长 1.0m，宽 1.0m，经统计，土质临时排水沟 444m，沉沙池 2 座。同时施工期间对裸露地表及表土采取了防尘网苫盖措施及土袋拦挡，编织袋土埂高 1.0m，厚 0.5m，经统计防尘网 3600 m^2 ，土袋挡墙 186m；施工后期对施工迹地进行了土地整治、绿化覆土及景观绿化，乔木选择银杏、水杉、榆树、灌木选用凤尾竹、迎春花、红花继木、毛杜鹃，草种选择红叶草，乔灌木混栽，经统计，土地整治共计 2.49 hm^2 ，绿化覆土 1.20 万 m^3 ，景观绿化共计 2.49 hm^2 。

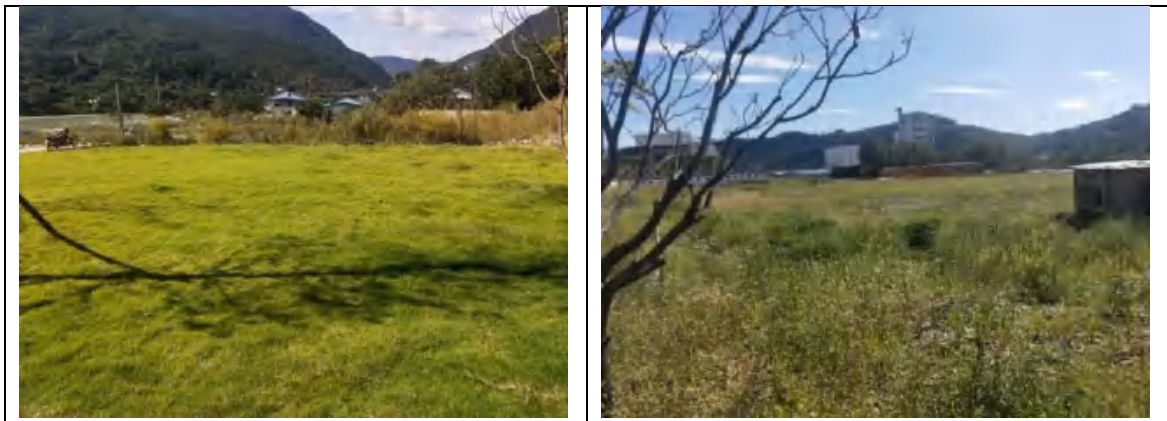
图 3.5-12 撒播植草绿化

通过施工过程、监理、监测相关资料分析并结合现场核查情况，施工前对该区可剥离表土的区域进行了表土剥离，经统计共剥离表土 0.15 万 m^3 ；剥离的表土和临时堆土堆放在本区域内；施工期间在预留用地区周边布设有土质临时排水沟，土质临时排水沟采用梯形断面，规格为底宽 0.3m，深 0.4m，边坡 1:0.3，排水沟出口设置临时

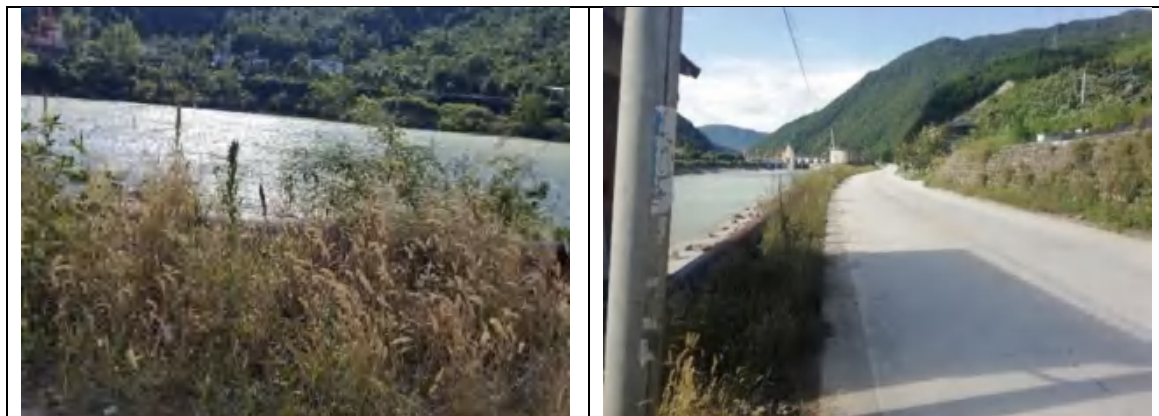
图 3.5-13 撒播植草绿化

通过施工过程、监理、监测相关资料分析并结合现场核查情况，施工前对对该区可剥离表土的区域进行了表土剥离，经统计共剥离表土 0.35 万 m³；剥离的表土和临时堆土堆放在沟槽开挖的一侧，并对临时表土表面采用了临时苫盖，下方进行土袋拦挡；施工期间在原水管道区周边布设有土质临时排水沟，土质临时排水沟采用梯形断面，规格为底宽 0.3m，深 0.4m，边坡 1:0.3，排水沟出口设置临时沉沙池，沉沙池规格为深 1.5m，长 1.0m，宽 1.0m，经统计，土质临时排水沟 17200m，沉沙池 6 座。同时施工期间对裸露地表土采取了防尘网苫盖措施，经统计防尘网 25000m²；

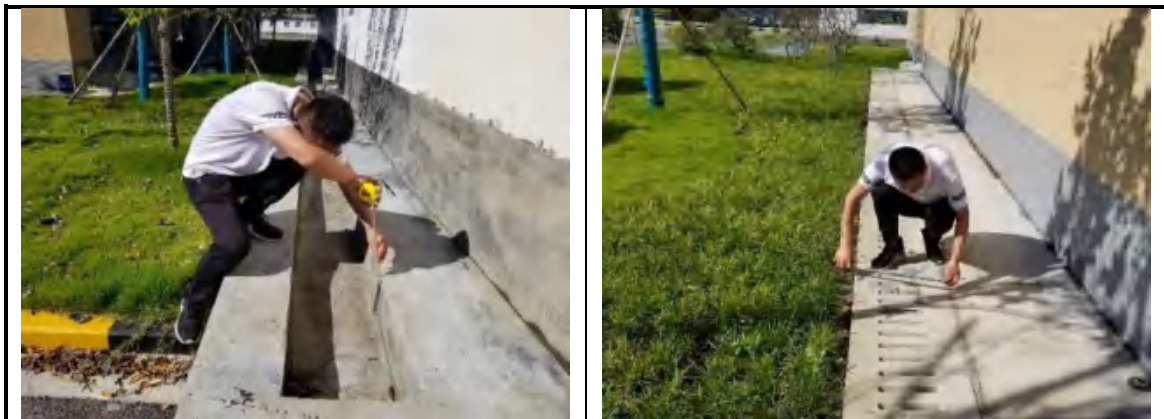
图 4.2-2 防洪排导工程现场核查情况

经现场调查，净水厂区施工结束后按要求进行了土地整治，完工的场地平整，土石粒径、铺设厚度符合设计要求，工程质量合格。覆土质量达标，满足植被建设要求，工程质量合格；截排水工程砌体砌筑规则，嵌缝密实平整，渠道平顺，线条优美，整体外观合格，尺寸合理，排水通畅，满足过流能力，未见裂缝、沉降和淤积，运行正常，工程质量合格。如图 4.2-1~图 4.2-4 所示。

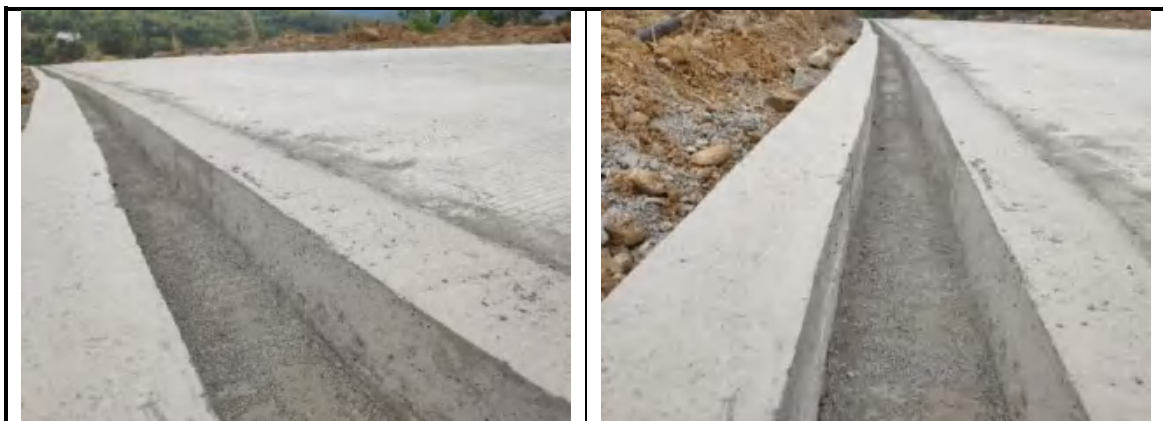
图 4.2-5 防洪排导工程现场核查情况

经现场调查，管线工程区施工结束后按要求进行了土地整治，完工的场地平整，土石粒径、铺设厚度符合设计要求，工程质量合格。覆土质量达标，满足植被建设要求，工程质量合格。排水工程砌体砌筑规则，嵌缝密实平整，渠道平顺，线条优美，整体外观合格，尺寸合理，排水通畅，满足过流能力，未见裂缝、沉降和淤积，运行正常，工程质量合格。实施效果如图 4.2-5 所示。

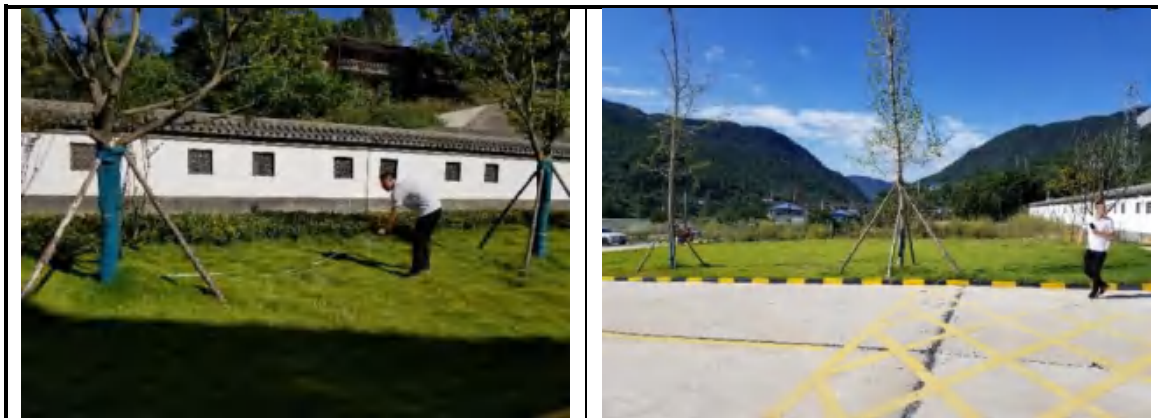
图 4.2-6 植被建设工程现场核查情况

经综合评定，验收报告编制工作小组认为净水厂区植被建设工程良好，将植物措施工程质量等级评定为合格。实施效果见图 4.2-6~图 4.2-8 所示。

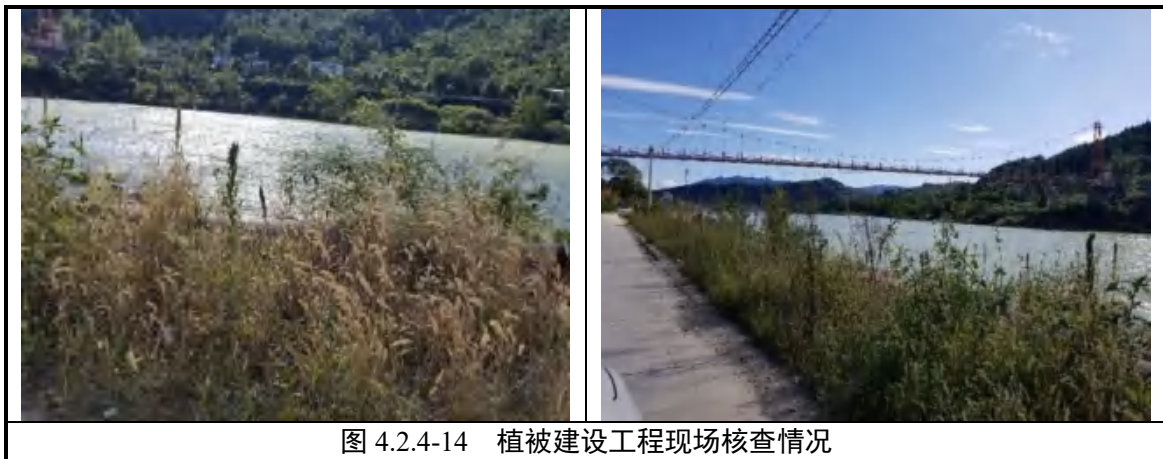
图 4.2.4-14 植被建设工程现场核查情况

经现场调查，管线工程区中施工扰动区域在施工结束后采取了撒播植草措施，对裸露地表进行植被覆盖，经验收工作小组核查，管线工程区整治后的场地平整，覆土厚度适中，满足植物生长要求，植被生长良好，植株成活率达到 95%以上，覆盖率 85%~95%，将植物措施质量等级评定为合格，满足验收条件。实施效果见图 4.2-9 所示。
