广元昭化至林丰铝电220kV线路工程

# 水土保持设施验收报告

编制单位：四川河川科技有限公司

二〇二〇年四月

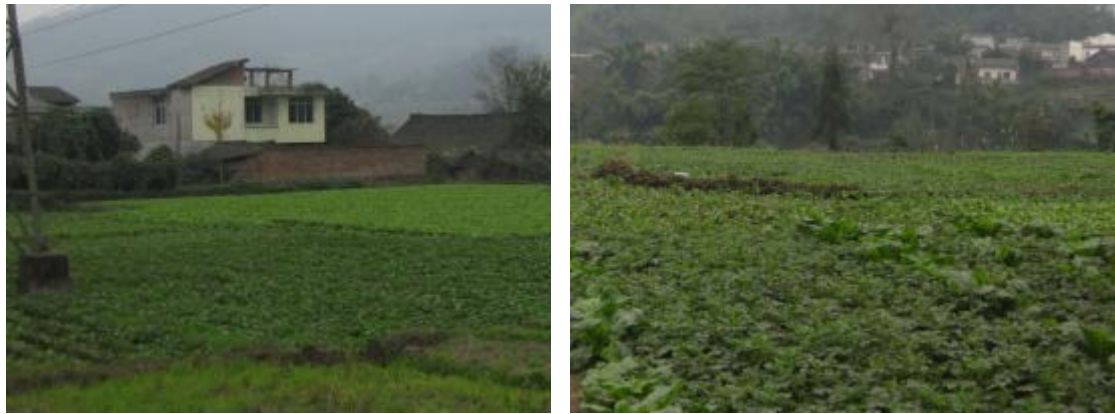
图 3.5-2 临时占地复耕

本区域使用结束后，施工单位及时拆除及清理施工混凝土废弃物和多余的砂石料；土地复耕措施主要采用机械施工，对施工压实的土壤进行翻松，采用旋耕机进行翻土，来回翻土不低于2次，翻土深度不小于50cm。施工结束后需对占用的耕地进行复耕，复耕面积为0.18hm<sup>2</sup>。

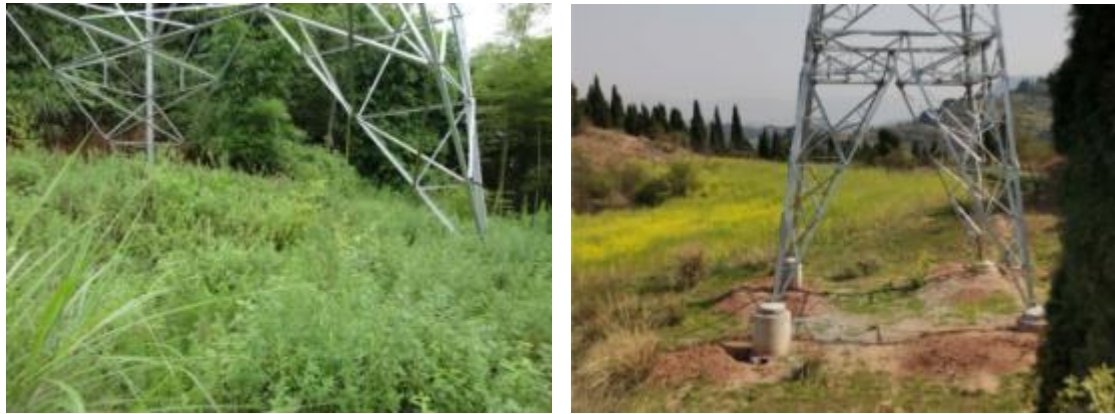
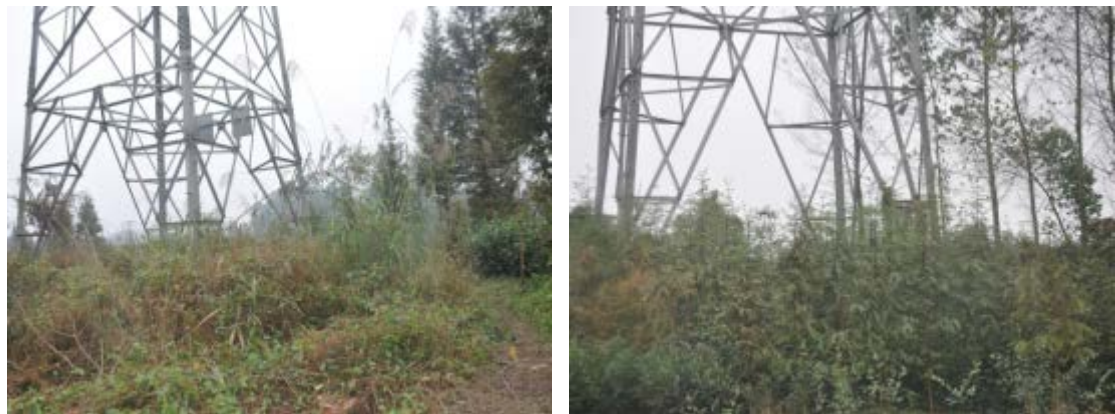
图 3.5-3 塔基区及塔基施工临时占地植被生长情况

在施工结束后对临时占地进行迹地恢复，采取撒播灌、草混播方式绿化。项目区自然气候、土壤条件，选择适宜当地生长的灌草种撒播，灌木采用黄荆、马桑；草种可选用虎耳草、狗牙根，根据施工工期选择适当的撒播时间，及时播种。撒播密度为 80kg/hm<sup>2</sup>，灌木株行距为 2x2m，种子级别为一级，共栽植灌木 1407 株。

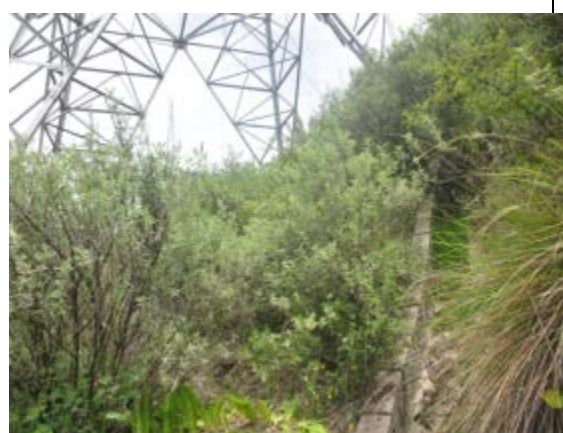
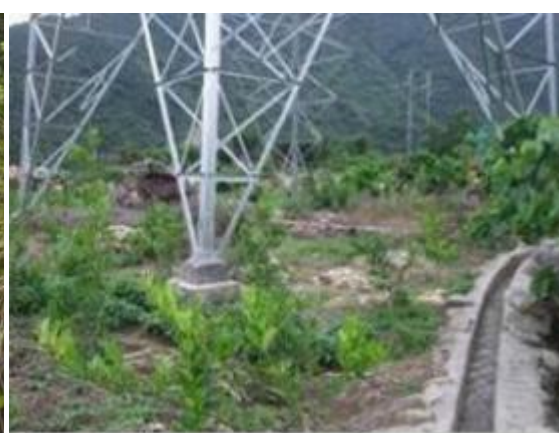
塔基区排水沟

实施的排水沟通畅，满足过流能力要求，未见裂缝、沉降，运行正常，外观质量合格。
