煜弘·澳城项目
水土保持监测总结报告

建设单位：四川煜弘实业有限公司

编制单位：四川涪圣工程设计咨询有限公司

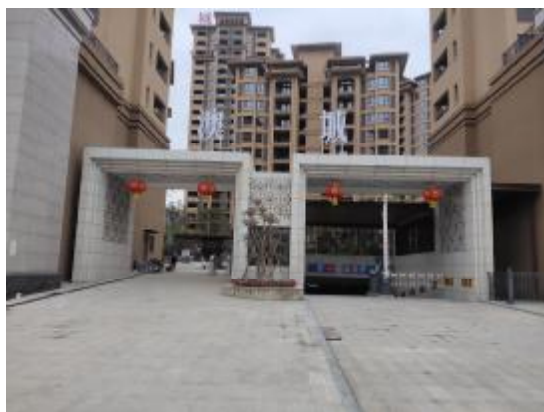
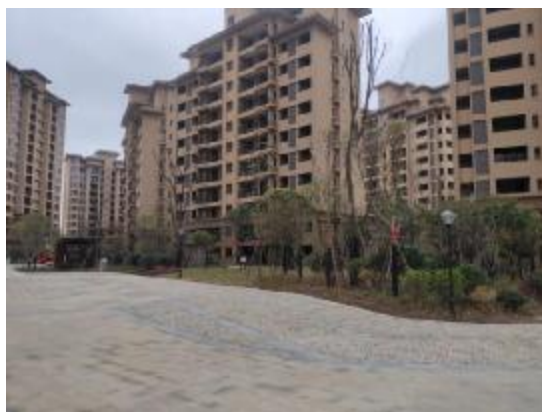
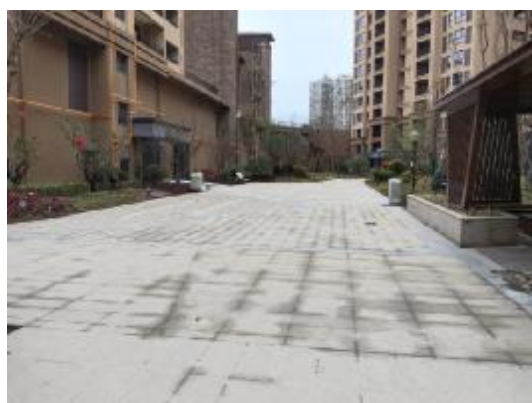
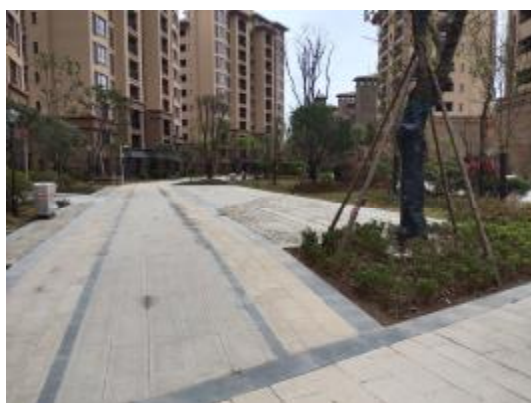
建构筑物工程及硬化工程

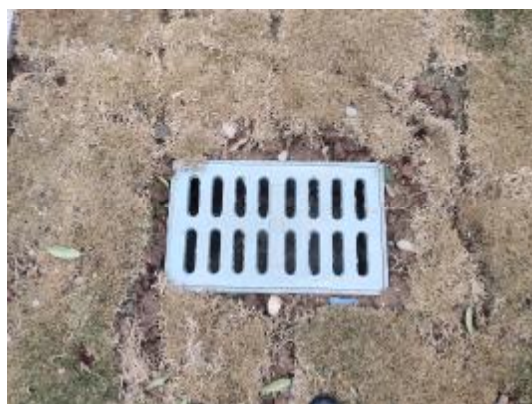
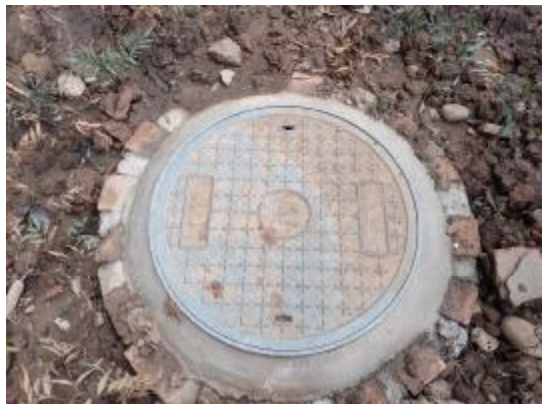
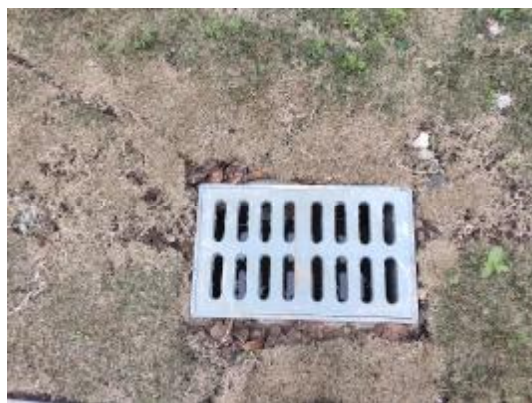
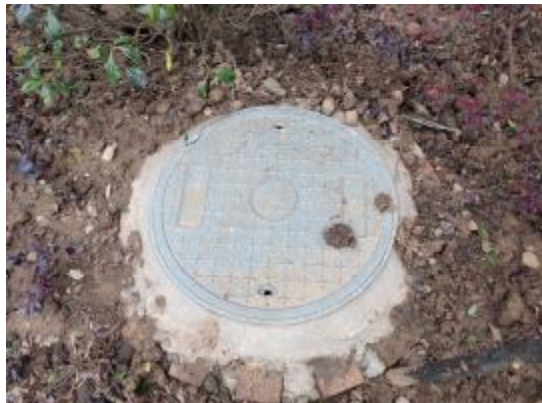
排水设施

采用生活污水和雨水分流制排水体制，雨、污水均采用暗管（沟）组织排放，雨水管管径为 DN100~DN400mm，排入项目区周围的市政雨水管内，管道长度为 282m。已实施的排水沟运行正常，排水系统未见堵塞，排水状况良好。

采用生活污水和雨水分流制排水体制，雨、污水均采用暗管（沟）组织排放，设置雨水管 131m。雨水管管径为 DN600mm，排入项目区周围的市政雨水管内，已实施的排水沟运行正常，排水系统未见堵塞，排水状况良好。

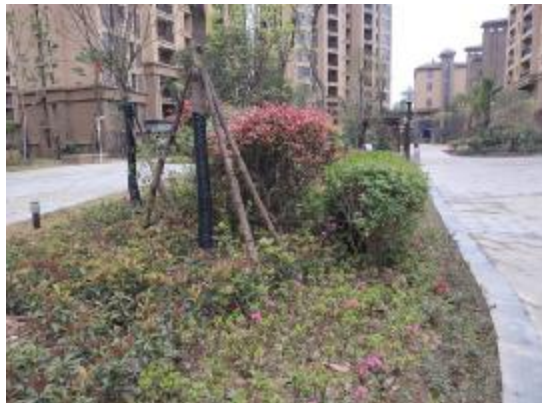
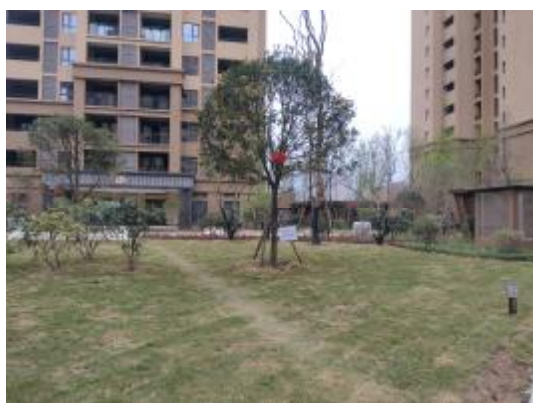
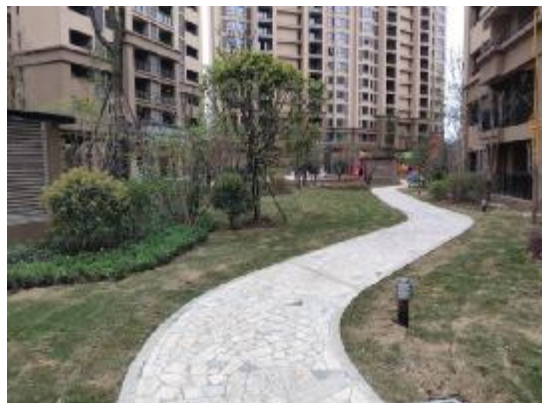
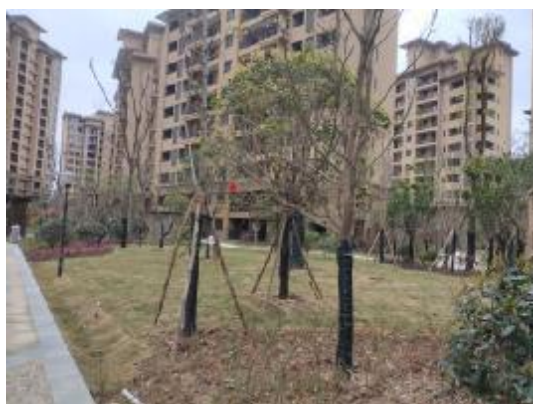
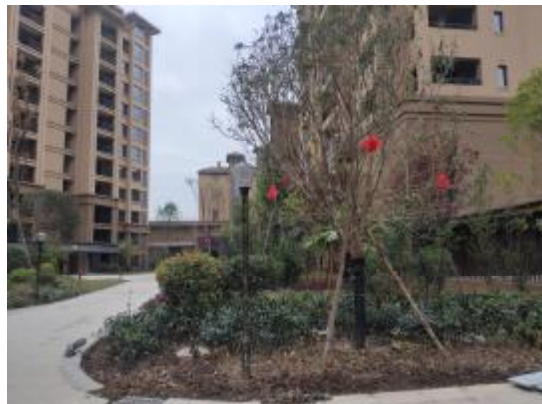
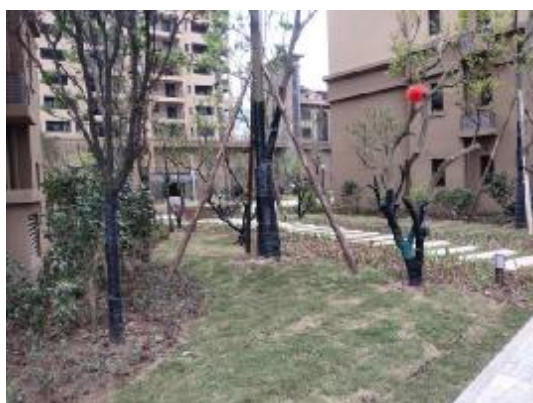
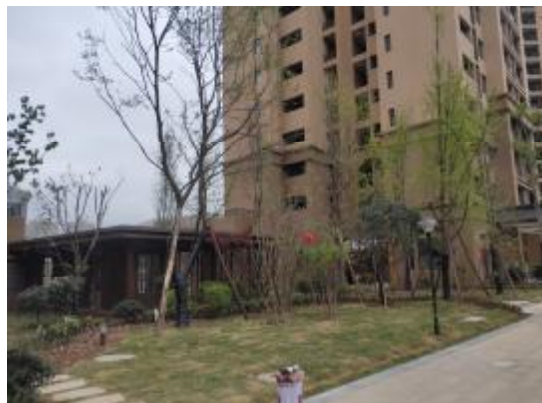
植物绿化

项目部分道路硬化区域设置了生态停车场，占地面积 2659m²；项目绿化景观采用了乔、灌、草、草坪有机结合的多层次绿化方式。栽植的乔木有银杏、桂花等，栽植密度为 2500 株/hm²；栽植的灌木有金叶女贞、红花满天星等，栽植前对乔木及灌木等苗木进行了修根、浸水、蘸泥浆等处理。同时在地及林下撒播麦冬和苍蒲等草种，撒播前种子进行了浸泡，利于生长，撒播前进行场地平整，清除碎石杂物，近地面覆土，撒播密度为 80kg/hm²，植物绿化面积为 1.01hm²。
