广元市金橄榄广场项目

水土保持监测总结报告

建设单位：广元市蜀北橄榄油开发有限责任公司

编制单位：四川涪圣工程设计咨询有限公司

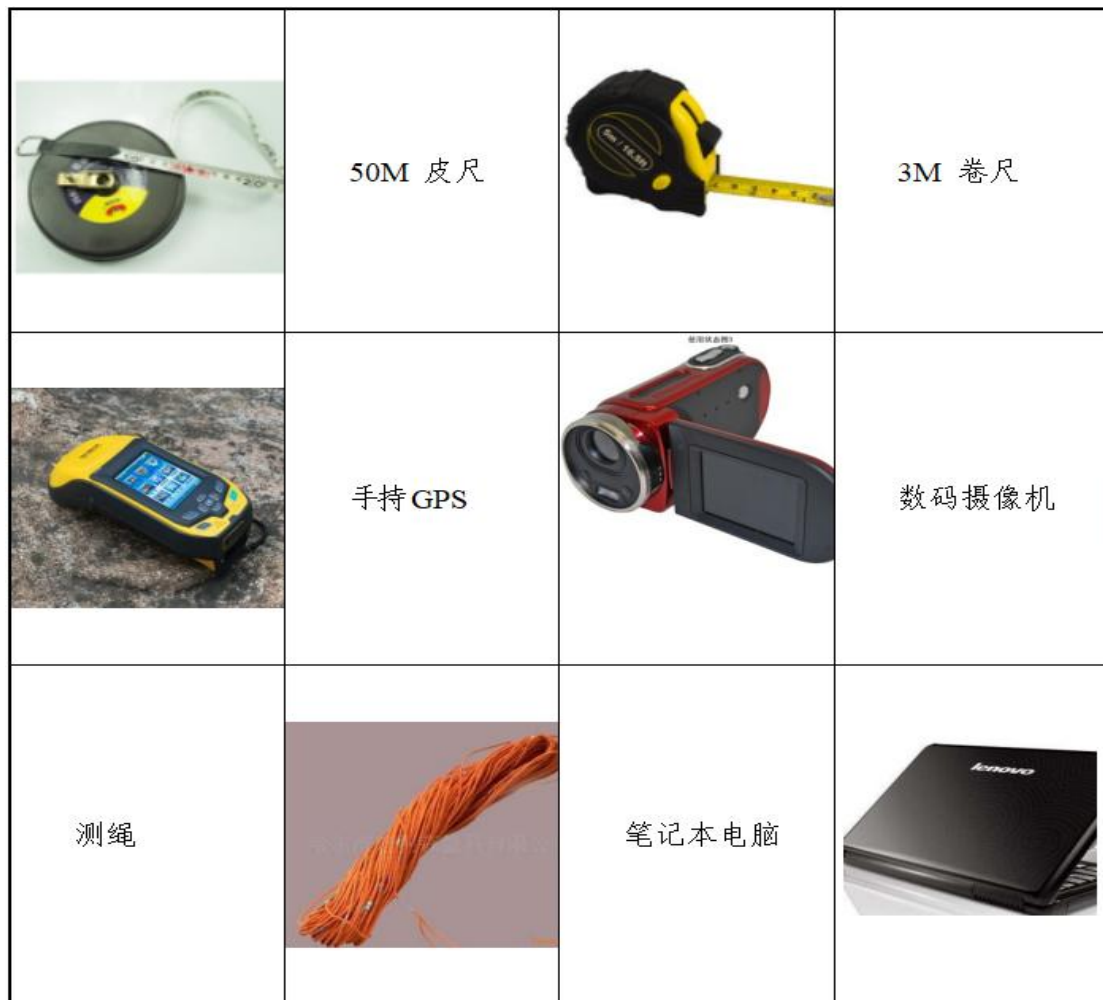
图 1-2 本工程累计投入的监测设备

序号	项目	单位	数量	备注
一	监测人员			
1	人员	个	4	现场监测 3 人
二	消耗性材料			
1	皮尺	卷	4	
2	钢卷尺	卷	5	
三	监测折旧性设备			
1	手持 GPS	部	2	折旧率 24%
2	摄像机	台	2	折旧率 24%
3	便携式计算器	台	2	折旧率 24%

除水土保持监测专业仪器、设备外，本工程项目组另配备车辆 1 台、计算机 5 台、笔记本电脑 1 台、打印机 1 台及单位内部可使用的其它公共设备等。
