广元义乌国际小商品城 A 幢项目 水土保持监测总结报告

建设单位：广元一盛置业有限公司

编制单位：四川方圆立德环保科技有限公司

水土保持监测总结报告

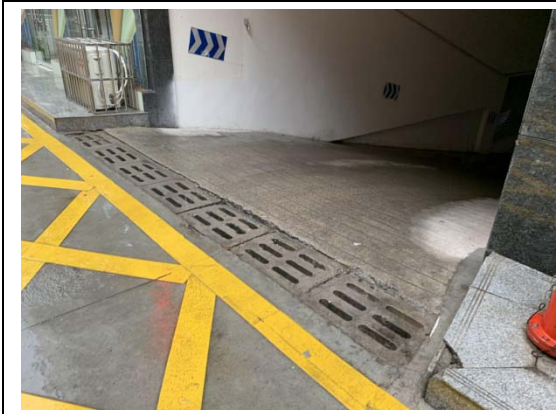
广元义乌国际小商品城 A 幢项目完成的水土保持工程措施包括：排水管 364m、集水井 12 口、截水沟 19m。

防治分区	措施类型	措施名称	单位	方案设计	实际完成	变化情况	完成情况及原因说明	水土保持功能是否降低
非基坑区	工程措施	排水管	m	364	364	0	本项目水保方案为后补方案，实施的措施量按实际计列	水土保持功能未降低
		集水井	口	12	12	0	本项目水保方案为后补方案，实施的措施量按实际计列	水土保持功能未降低
		截水沟	m		19	19	后续设计细化后增加，在地下车库出入口及场地西侧增设	水土保持功能未降低

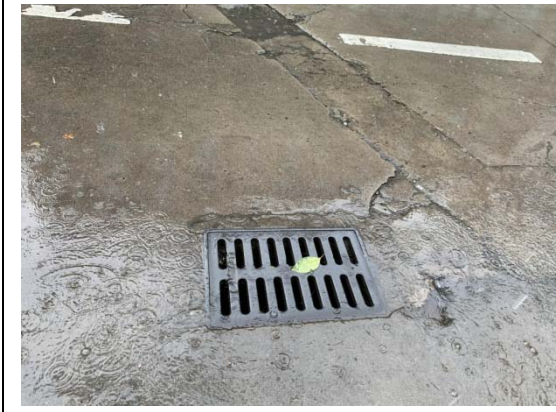
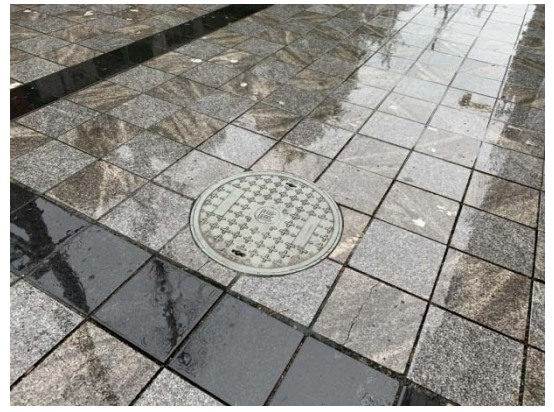
雨水管网

雨水管网的布设遵循“就近排放，减小市政管网的压力”的原则，1#和2#地块的雨水进行分别排放。工程排水管网按照3年一遇设计，建构筑物周边埋设排水管，将屋顶雨水进行收集然后排至市政管网中。市政雨水接入口布设在1#地块西北角处，排水管管径为300--400mm。市政雨水管网排水口接入点标高为475.70m。雨水管网共长364m，在主要拐点处设置集水井，集水井共计12口。
