年产 50 万立方米商品混凝土扩建项目

水土保持方案报告表

编制单位：四川睿博工程设计有限公司

2020 年 10 月

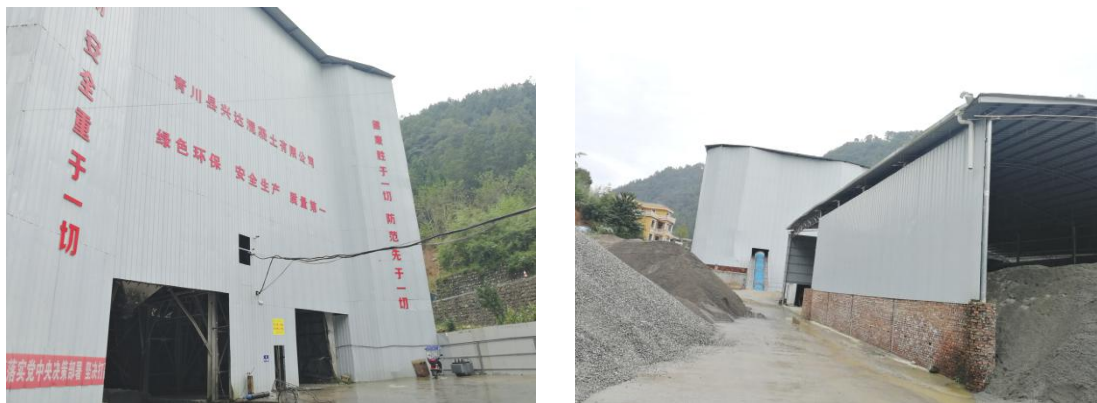
图 2.1-2 工程建设现状

2019年4月至2019年8月期间，本项目未采取水土保持措施。经现场踏勘，砂石料仓区露天堆放场未采取遮盖措施，本方案新增密目网遮盖。本项目为补报方案，项目土石方挖填较小，但工程水保措施完善，经调查，在施工期间未发生水土流失事件。

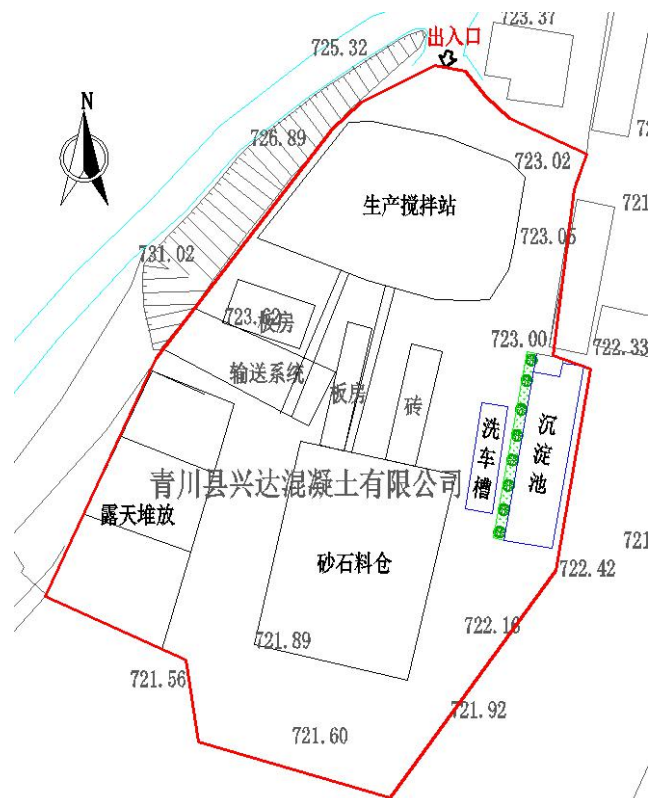
图 2.1-3 总平面布置图

项目区地形较为平整，原地貌高程 723.62m~721.92m，整体呈西高东低，建设不改变原有地貌。项目砂石料露天堆放场级办公用房处地势最高，为 723.62m；三级沉砂池处地势最低，高程为 721.92m。场地内雨水从西侧排至东侧，部分汇入乔庄河，部分雨水同生产废水汇入沉砂池，经沉淀后回用；场地设计高程有利于排水。

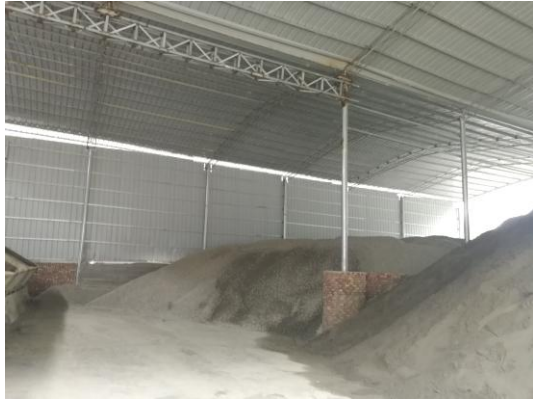
图 2.1-4 钢结构料仓

石拦挡长95m，顶宽0.5m，高约为1.5m~2m；砂石料仓为1栋钢结构堆棚，钢结构堆棚为独立基础，净高12m，顶部加盖，四周半封闭方式，建筑面积765m²，主要用于堆放砂石原料，平面布置详见附件。

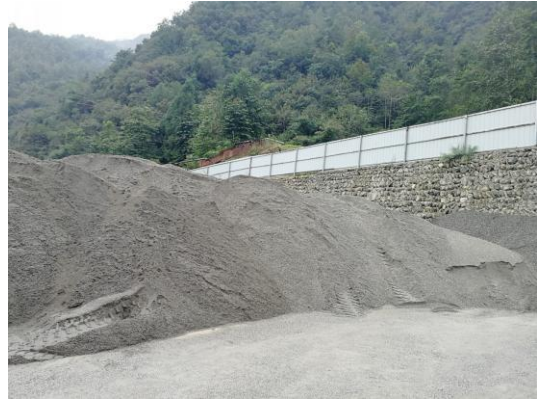
图 2.1-5 露天堆放场

本项目砂石料仓区占地面积为 1395m²，包括露天堆放场及砂石料仓，本项目扩建主要为新建砂石料仓。项目露天堆放场占地面积 630m²，周边采取浆砌卵

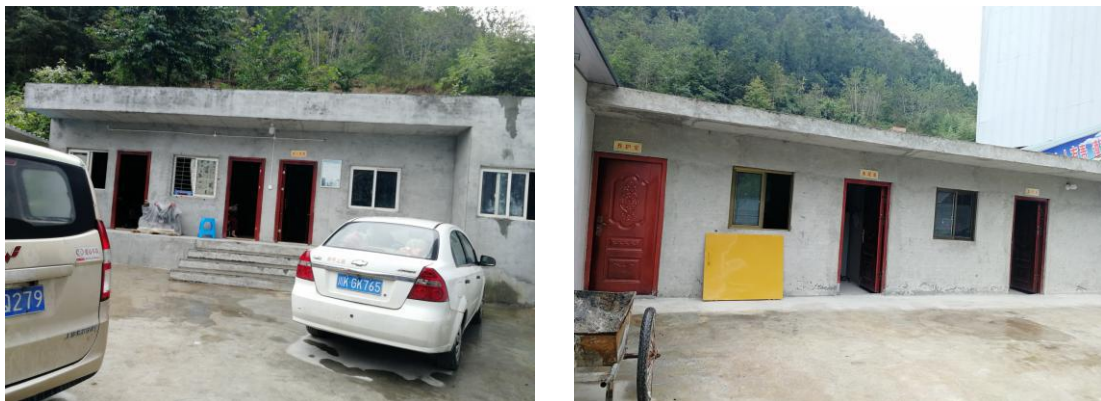
图 2.1-7 生活办公

项目生活办公区占地面积242m²，生活办公区域零散分布在项目中部，主要包括综合办公室、职工食堂、养护室、水泥室、力学室、危险废物存放室等，均为1层建筑物，砖混结构，基础形式为条形基础。

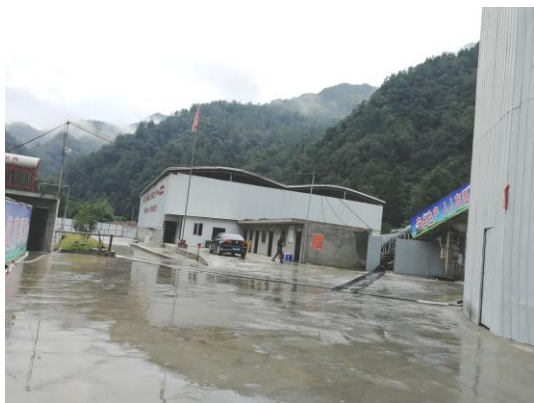
图 2.1-8 道路及附属工程现状

年产 50 万立方米商品混凝土扩建项目的道路及附属工程占地面积 3095m²，主要为生产道路、停车场、洗车槽等区域，道路宽 6m~9m，用于场内外交通运输，厂内道路均为 C20 砼路面。项目道路边侧绿化带占地面积 42m²，采取乔木及植草相结合的方式，栽植的树种主要有桂花，草种主要为麦冬、沿阶草等，其

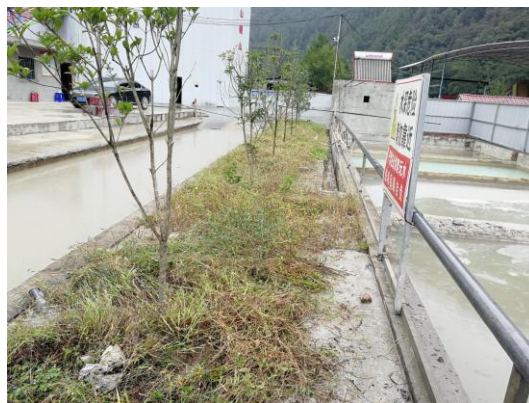
图 2.1-9 绿化区域现状

中桂花 8 株，植草 42m²。
