年产 20 万吨劳特巴赫精酿啤酒项目

水土保持监测总结报告

建设单位：四川君安天源精酿啤酒有限公司

监测单位：广元市利州区水利电力勘测设计队

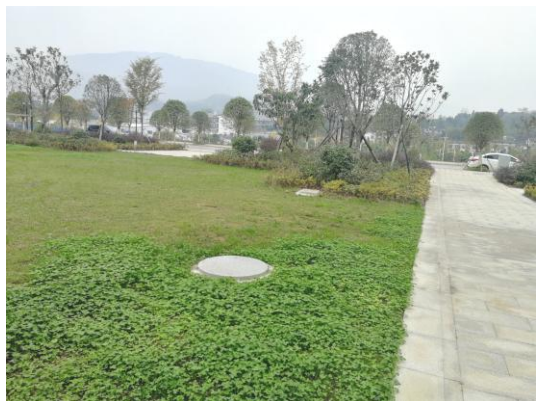
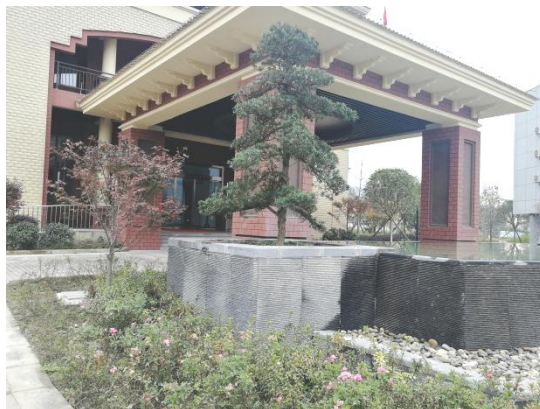
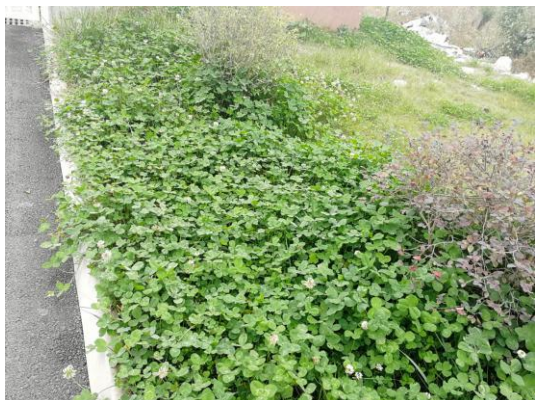
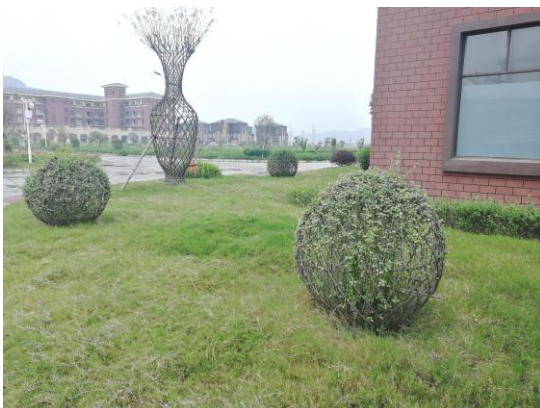
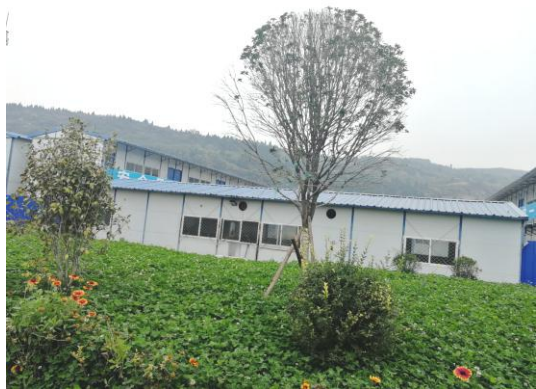
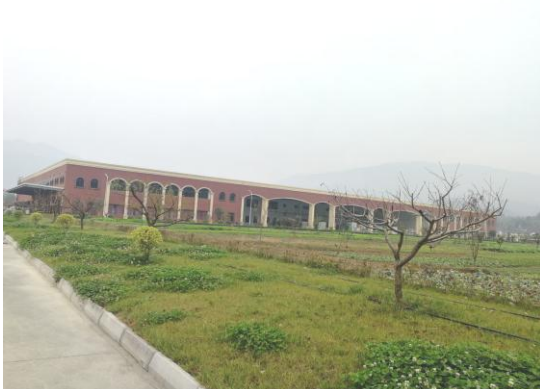
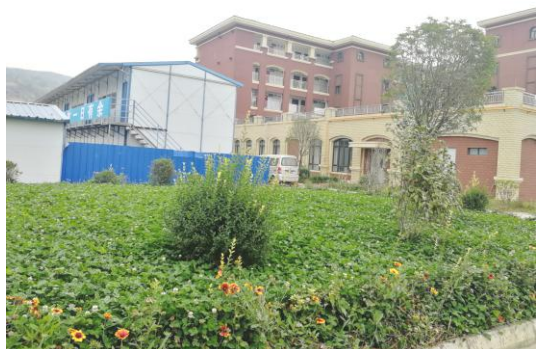
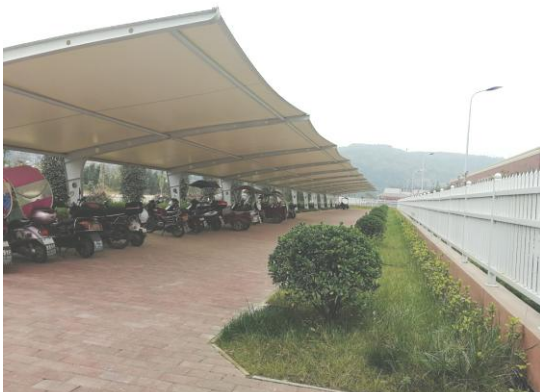
植被建设

项目场地内绿化工程采用了栽植乔木的绿化方式，景观绿化栽植上层植物778株、栽植灌木9043m²、栽植点缀灌木球266笼、栽种草坪1.74hm²；预留用地内栽植上层植物228株（其中天竺桂12胸径10株、五角枫15胸径100株、丛生紫荆2株、酒瓶造型紫薇26株）。

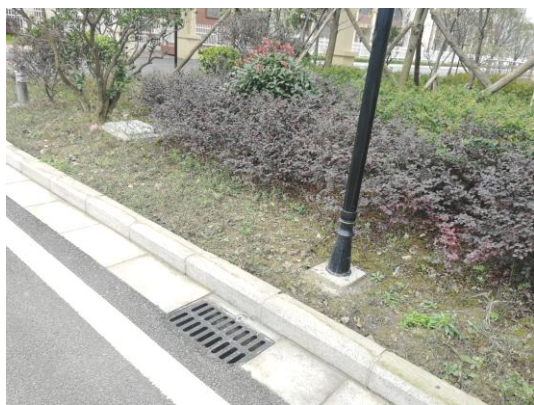
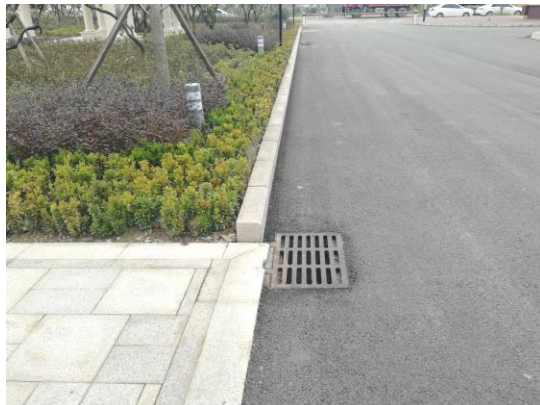
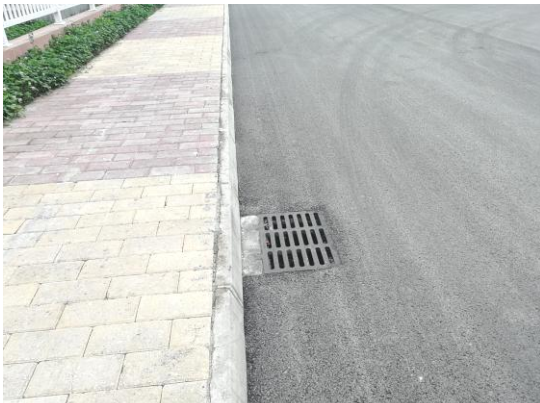
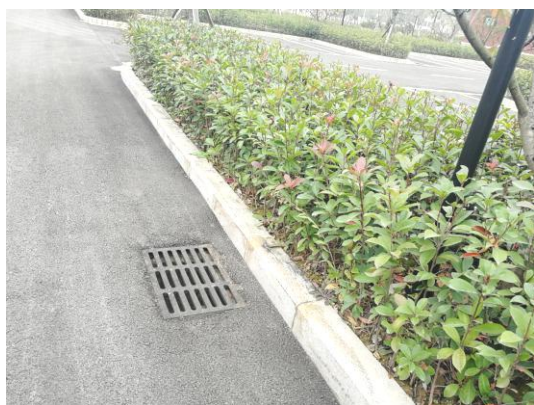
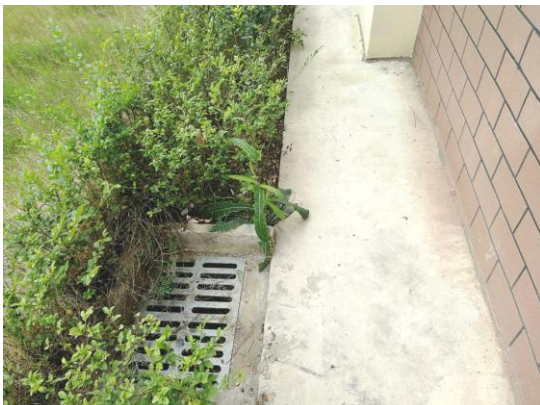
防洪排导工程

主体工程建设有完善的排水管网系统及排水沟，排水工程充分考虑了各功能区分布、降雨等特性，采用了不同的坡比和材料等，整个排水系统完善，能有效减轻径流及雨水对土壤的冲刷作用，达到了水土保持的目的，其中管网排水系统3966m，并配套建设雨水口、检查井等。已实施的排水管网运行正常，排水系统未见堵塞，排水状况良好。
