四川省广元市农村黑臭水体治理试点射箭
河驿地河段治理工程
水土保持方案报告表

(报批稿)

建设单位：四川环能生态科技有限公司

编制单位：四川睿博工程设计有限公司

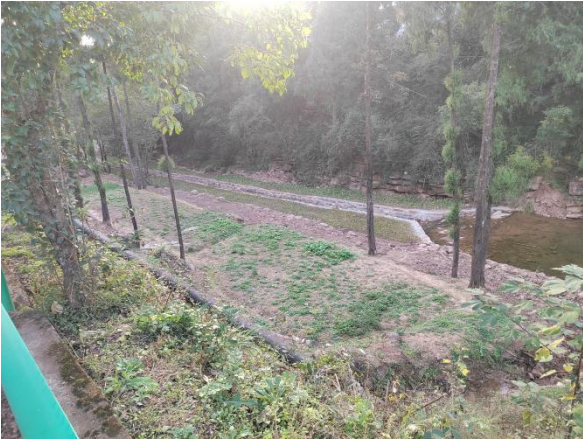
块石驳岸

本工程设置四段驳岸，共 282m，其中左岸 217m (92+59+66)，右岸 65m，宽度为 2m。驳岸采用块石驳岸，同时进行水生湿生植物配置，打造自然和谐的生态驳岸效果。块石一般放置在坡脚下，在填方边坡或山坡的底脚应用厚块石来加固。

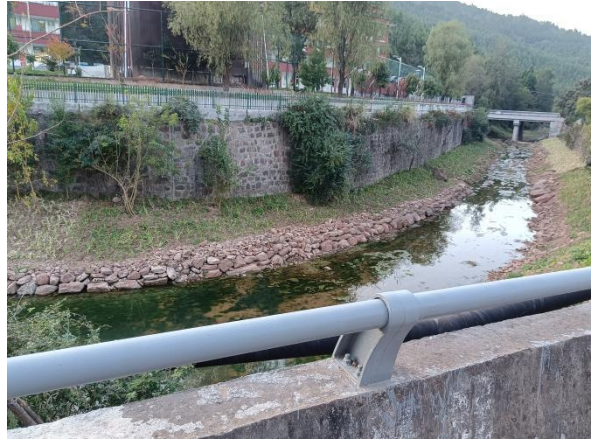
槽蓄河床

本工程设置槽蓄河床共 168m：起点位于 K1+030 跌水坝下游约 40m 处，槽蓄河床以现有河床标高为基准，向河底开挖后形成一个小过水断面，建成后低于原河床 1m，槽蓄河床采用浆砌块石进行砌筑，块石从河道就地取材。

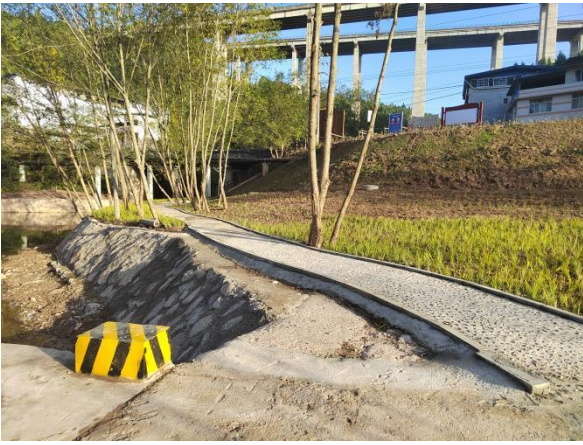
生态隔离步道

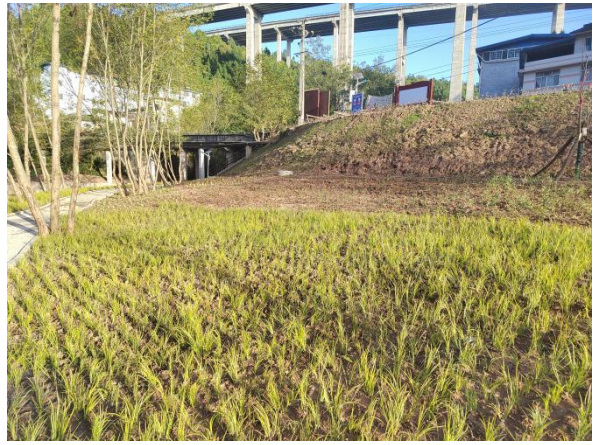
综合绿化

本工程通过水生植物种植等方式实现水生生态系统构建，工程布设增氧设备两套，于水中投放人工水草 1200m²，并搭配种植陆生、湿生、挺水、漂浮、沉水等湿地植物，根据主体资料及当地情况，共种植植物 6746m²、藤蔓植物 200m、乔木 47 株、灌木 32 株，种植植物面积共计 10873m²，本工程湿地植物拟选用黄花菖蒲、鸢尾、扁竹根等草本植物，水生植物拟选用千屈菜、石菖蒲、美人蕉等草本植物。工程搭配景观修建观景滨水栈道 151m、布设规格为 250*190*75 的井字嵌草砖 586m²。

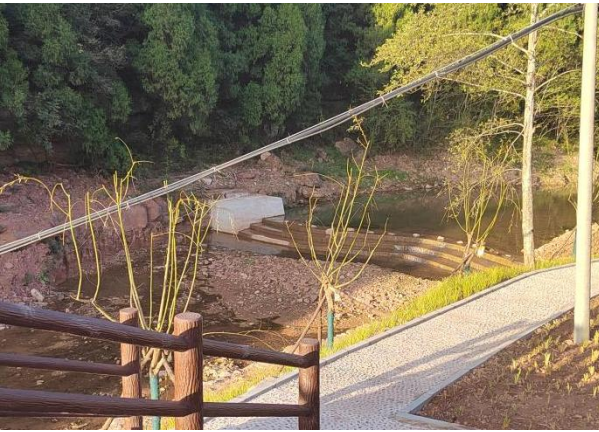
跌水坝

本工程设置 2 处跌水坝，分别位于 K1+360、K1+030 处，跌水坝基础采用 C20 混凝土坝体采用浆砌片石结构，建成后跌水坝坝顶高于原河床 75cm，K1+360 坝长 20m，K1+030 坝长 19m。

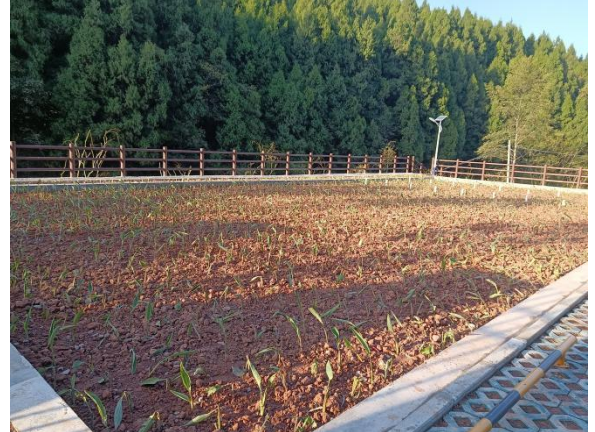
人工湿地

本工程在污水处理厂旁布设一座规模为 100m³/d 的人工湿地一座。湿地面积 300m²，有效深度 1.4m，填料空隙率取 0.35，水力停留时间为 1.47d；湿地填料选择由下至上分别为 300mm 厚碎石、300mm 厚沸石、400mm 厚陶粒、200mm 碎石，最上层为 200mm 种植土。湿地上种植选择美人蕉，种植密度为 16m²/株，共种植 303m²。

在湿地靠河一侧设置 50m 毛石混凝土挡土墙，挡墙高 10m，挡墙设 Φ100PVC 排水管，间距 2.0m 梅花形布置，排水管后包裹反滤土工布，尺寸 0.3×0.3m。
