广元市利州区 2023 年梨树村至徐家村道路改善提升工程

水土保持方案报告表

(报批稿)

编制单位：成都浩善工程咨询有限公司

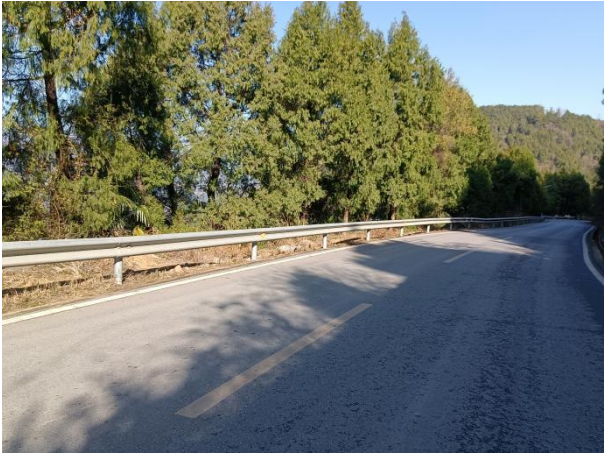
路线起点

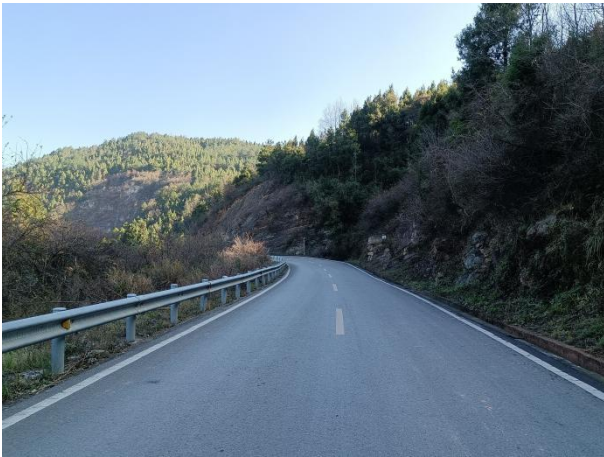
未施工路段现状（改造点3）

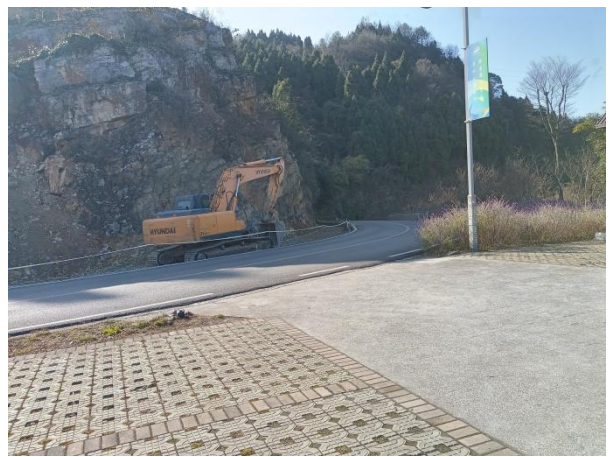
施工路段现状（改造点5）

根据现场调查及查阅工程施工资料，项目主体工程于 2023 年 12 月开工，截止目前，主体工程部分路段已经开始施工，施工前已沿施工区域修建了拦挡，布设了避让标志牌，实行封闭式施工。根据现场勘察，项目区内改造点 4 和改造点 5 路段已经开始施工，施工前对占用林地、草地进行了表土剥离，剥离的表土全部堆存于 8 号改造点道路附近，并采取密目网苫盖进行防护，有效减轻径流及雨水对土壤的冲刷作用，达到了水土保持目的，有效的控制了建设区内的水土流失；其余改造点暂未开始施工。

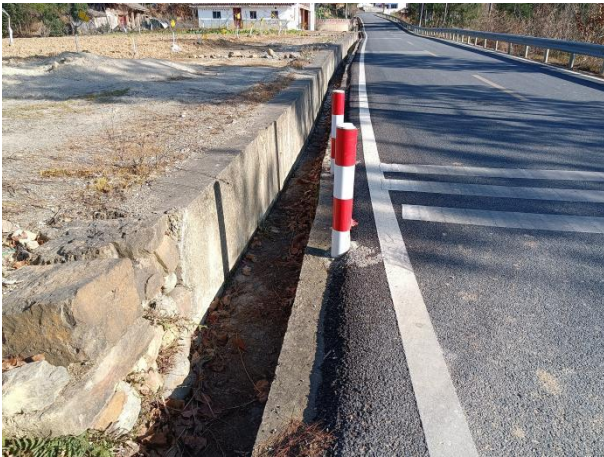
道路边沟现状

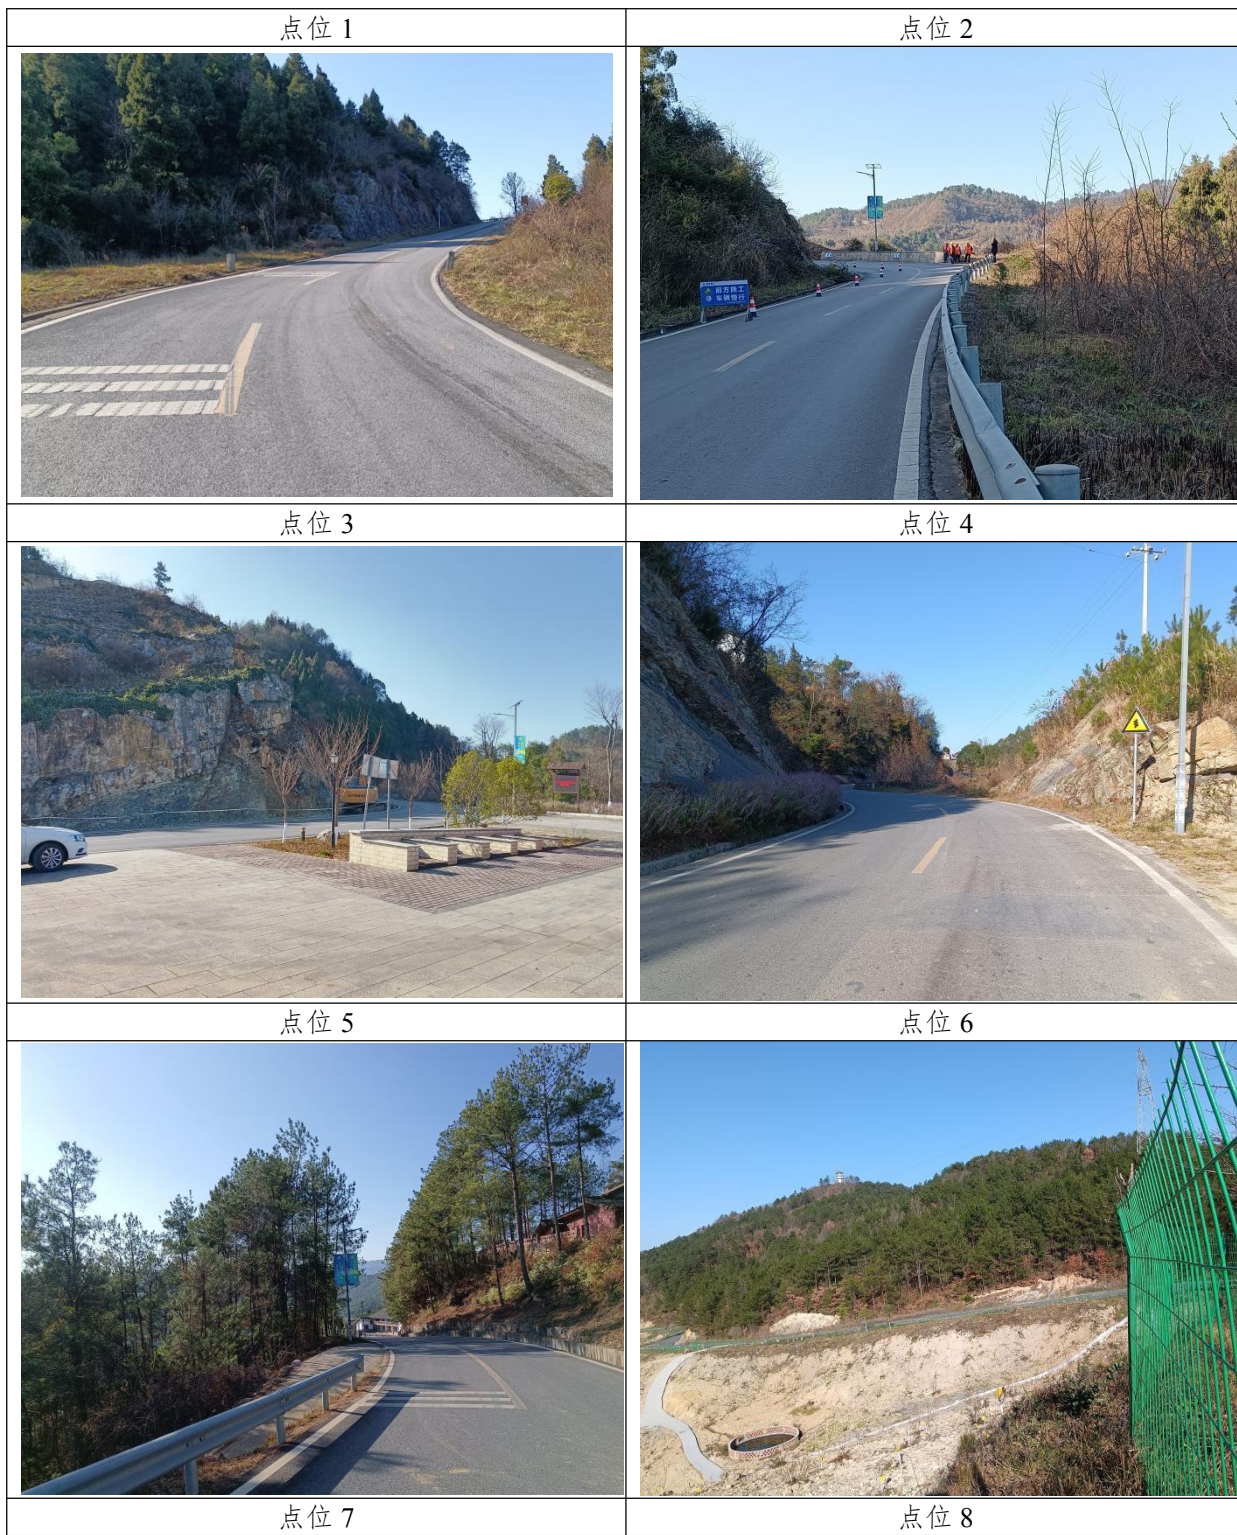
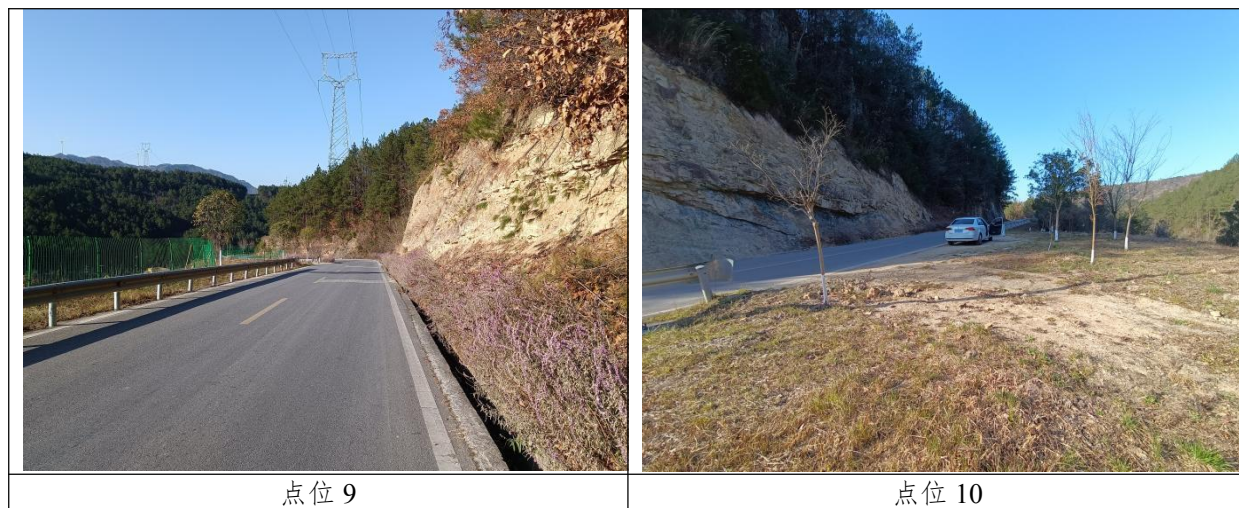
图 2.1-2 改造路段点位现状图

根据主体设计资料，本项目在维持既有路线型的基础上，对曲线段进行加宽及优化，其中各路段点位现状及改造情况如下：

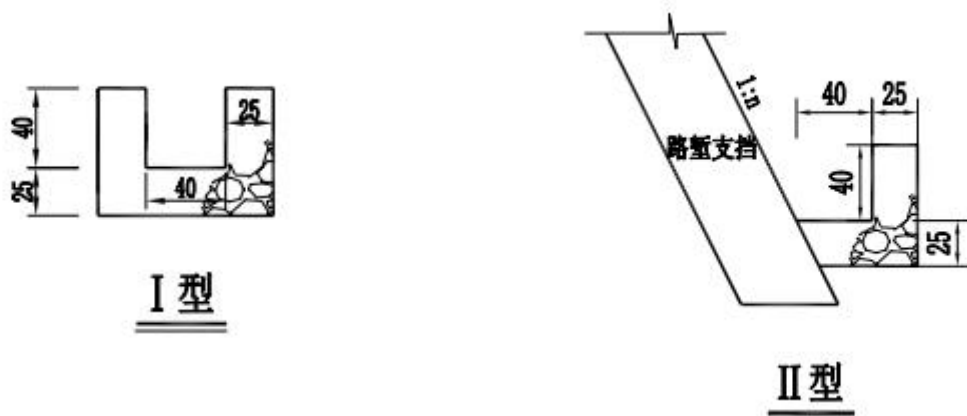
图 2.1-3 排水沟

路基排水主要为恢复既有排水系统。填方路段路堤边沟采用 40cm×40cm 矩形边沟（I 型），沟壁厚度为 25cm；挖方路段路堑边沟采用 40cm×40cm 矩形边沟，沟壁

厚度为 25cm。部分路堑墙路段采用 II 型边沟（如下图）。

本项目道路工程区占地面积 0.75hm^2 ，主要设计对宝七路的一段（徐家村至梨树村）进行改善提升，路线自南向北，改善路线全长 2.005km ，经现场调查，目前已经开工的路段施工前已进行了表土剥离，并对临时堆存表土及裸露地表采取了密目网遮盖，主体设计恢复道路内侧原有排水沟，一般挖填路段采用 I 型边沟，矩形断面，断面尺寸为 $0.4\text{m} \times 0.4\text{m}$ ，路堑墙路段采用 II 型边沟，矩形断面，断面尺寸为 $0.4\text{m} \times 0.4\text{m}$ ，施工完成后对道路边可绿化区域进行表土回覆、土地整治后撒播植草。

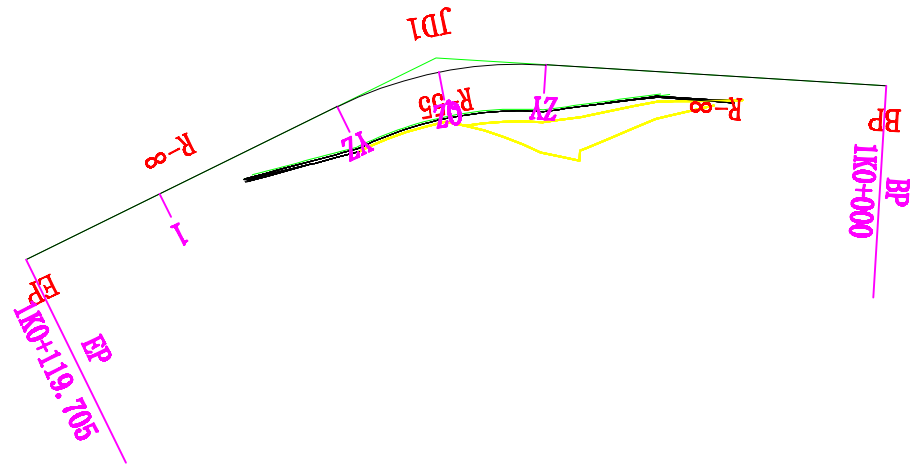
核定	张明	初设 阶段	
审查	张慧	水保 部分	
校核	刘高	广元市利州区2023年梨树村至徐家村道路改善提升工程	
设计	苏晓兰		
制图		工程防治责任范围及措施总体布局图	
比例	见图		
设计证号		日期	2023.2
资质证号		图号	附图5-1

水土流失防治分区一览表

序号	防治分区	防治责任范围 (hm ²)	防治对象
1	道路工程区	0.75	加宽改善道路, 包括路基工程、路面工程等
	合计	0.75

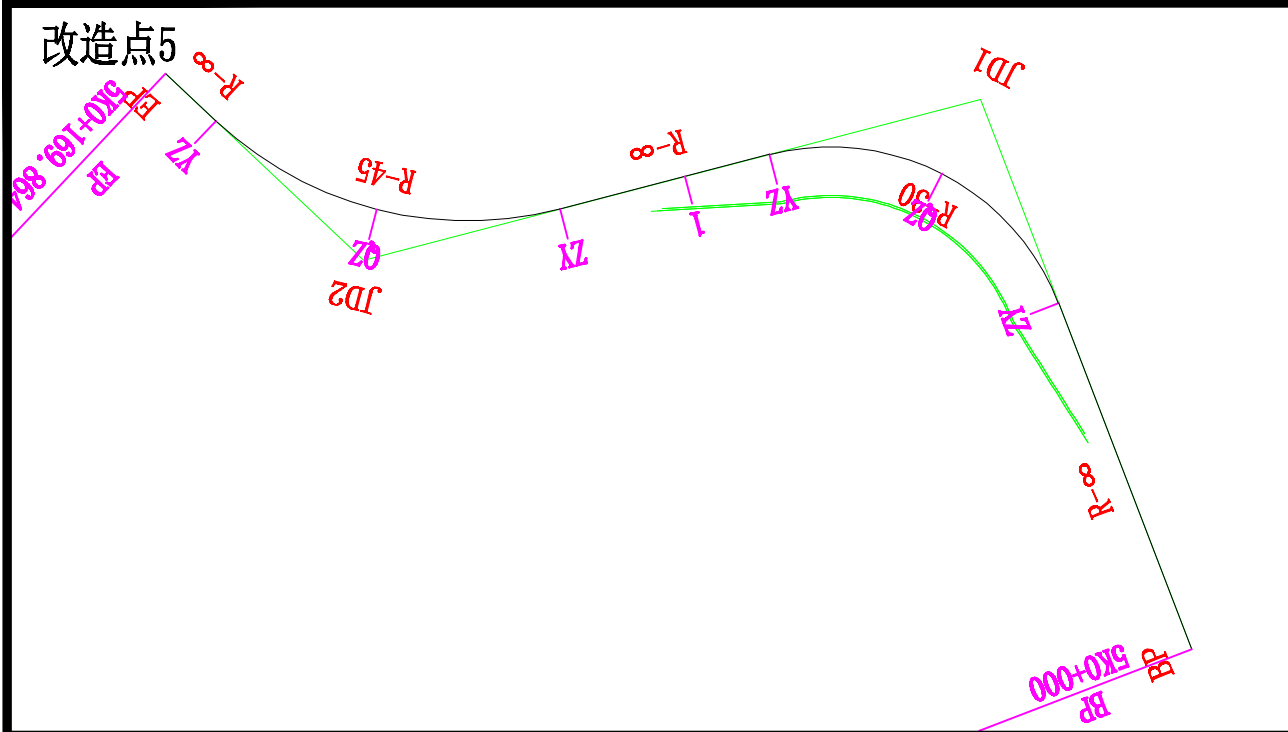
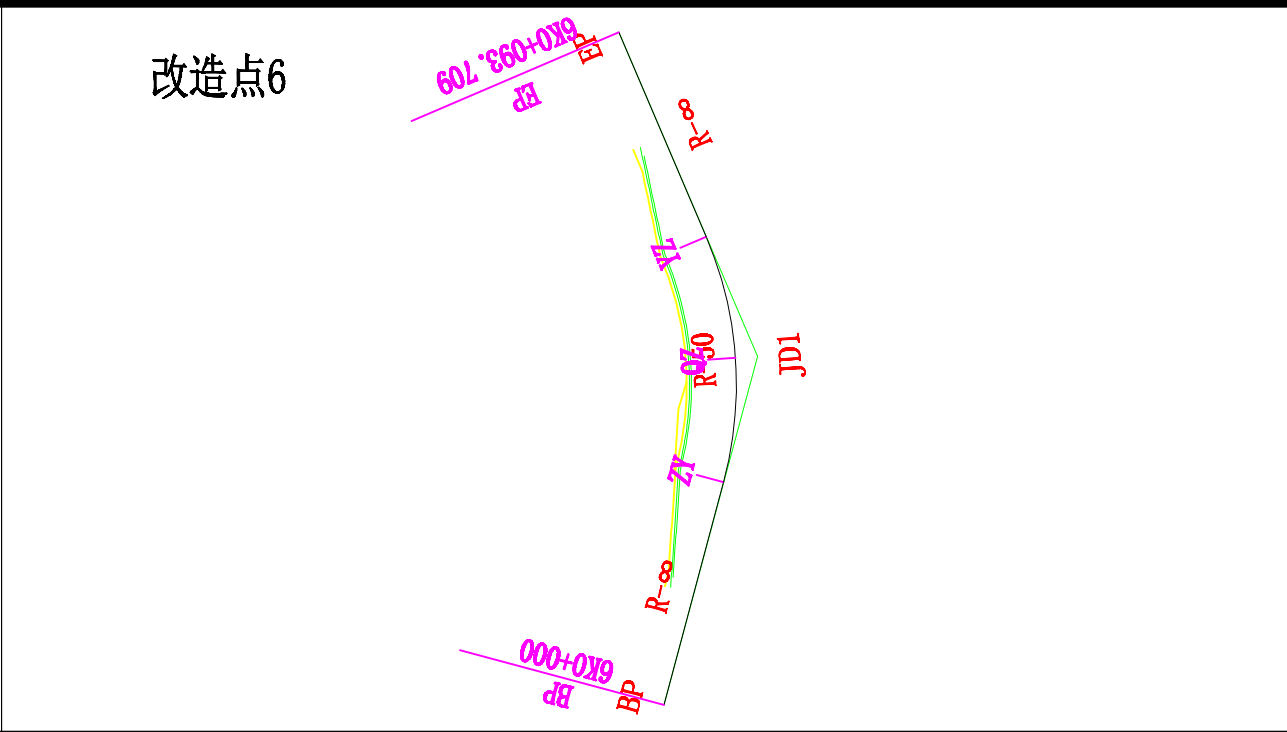
核定	张明	初设阶段	
审查	张磊	水保部分	
校核	刘河	广元市利州区2023年梨树村至徐家村道路改善提升工程	
设计	苏晓兰		
制图		工程防治责任范围及措施总体布局图	
比例	见图		
设计证号		日期	2023.2
资质证号		图号	附图5-2

水土流失防治措施体系表

序号	项目分区	措施类型	措施名称	措施属性	实施时间
1	道路工程区	工程措施	表土剥离	主体已有	2023年1月
			表土回覆	方案新增	2024年6月
			土地整治	方案新增	2024年6月
			排水沟	主体已有	2024年2月
		植物措施	撒播植草	方案新增	2024年7月
		临时措施	密目网遮盖	主体已有	2023年1月
