广元市利州区白朝乡 2023 年马家村至月坝村道路改善提升工程

水土保持方案报告表

(报批稿)

建设单位：广元市利发交通投资开发有限公司

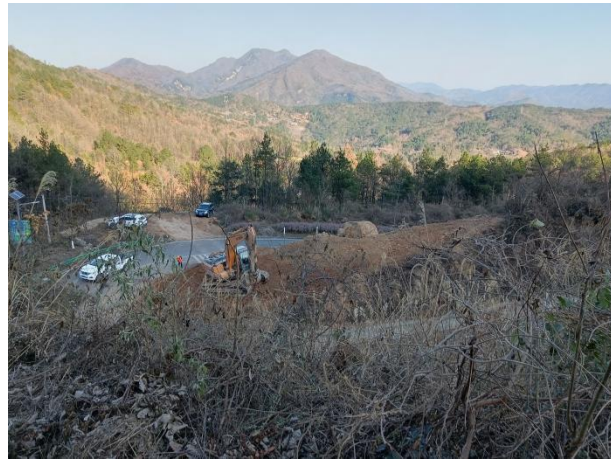
施工路段现状（改造点 g）

根据现场调查及查阅工程施工资料，项目主体工程于 2023 年 12 月开工，截止目前，主体工程部分路段已经开始施工，施工前已沿施工区域修建了拦挡，布设了避让标志牌，实行封闭式施工。根据现场勘察，项目区内改造点 g 已经开始施工，施工前对占用林地、草地进行了表土剥离，剥离的表土全部堆存于改造点 h 右侧空地，并采取密目网苫盖进行防护，有效减轻径流及雨水对土壤的冲刷作用，达到了水土保持目的，有效的控制了建设区内的水土流失；其余改造点暂未开始施工。

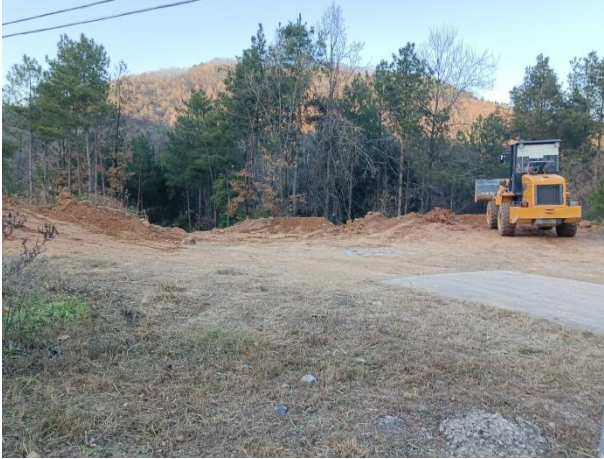
回填路段（改造点 f）

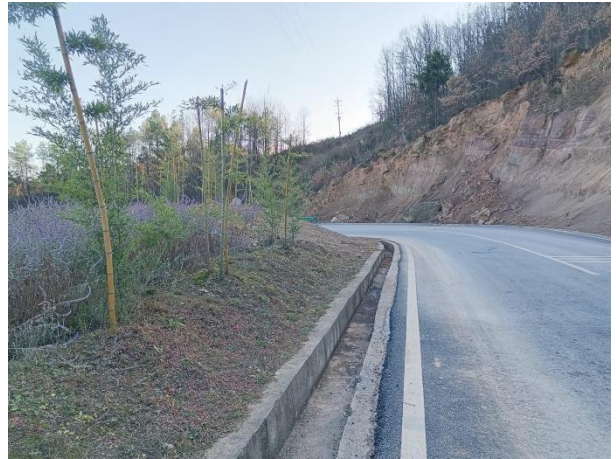
道路边沟现状

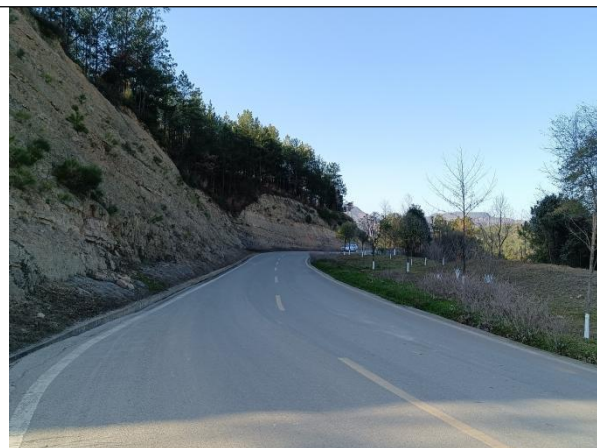
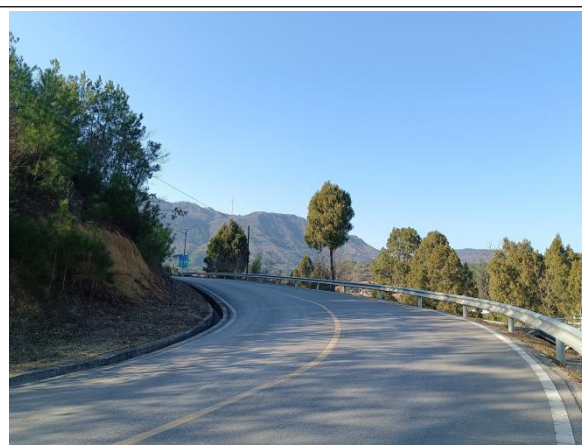
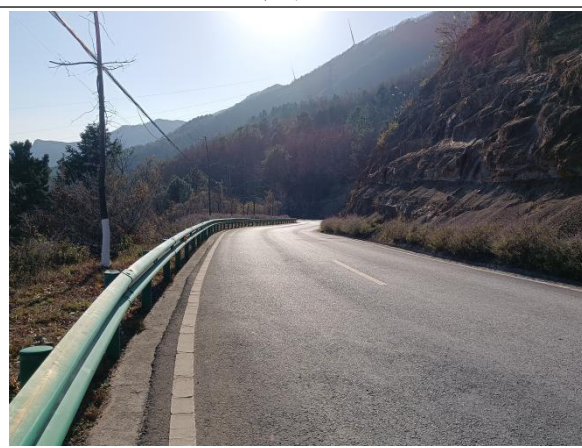
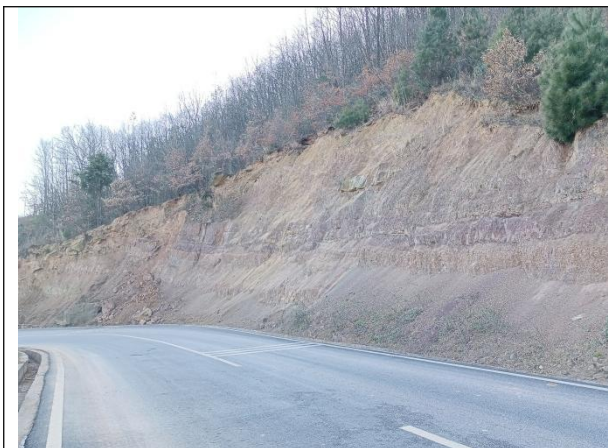
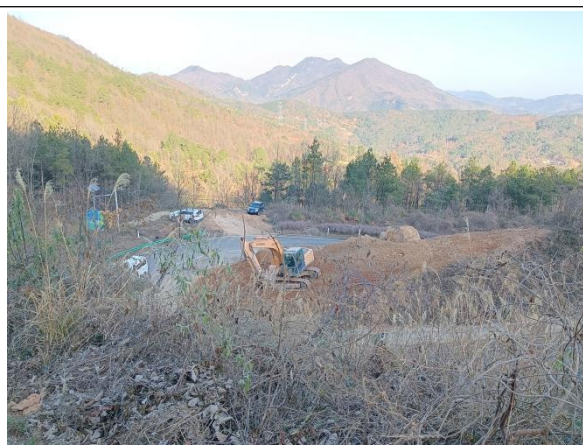
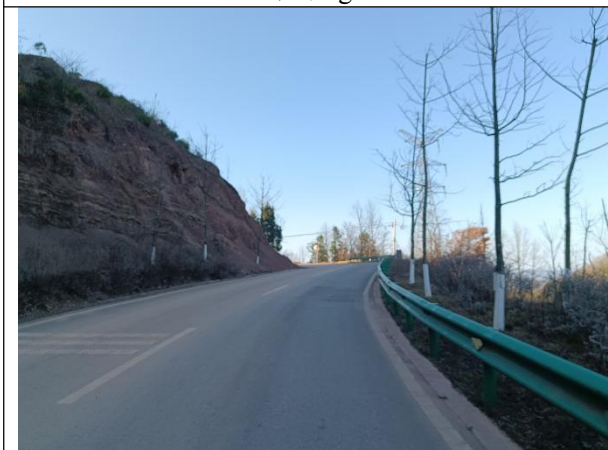
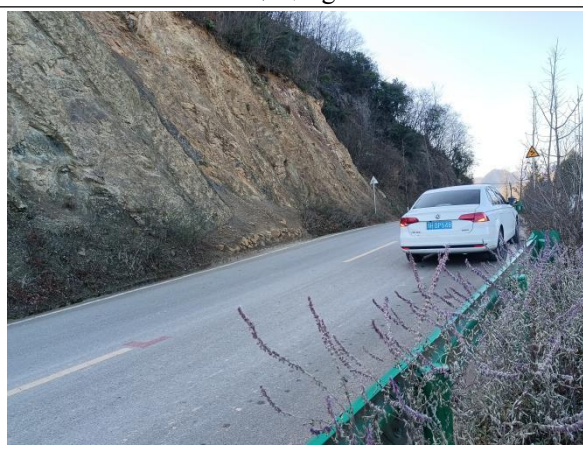
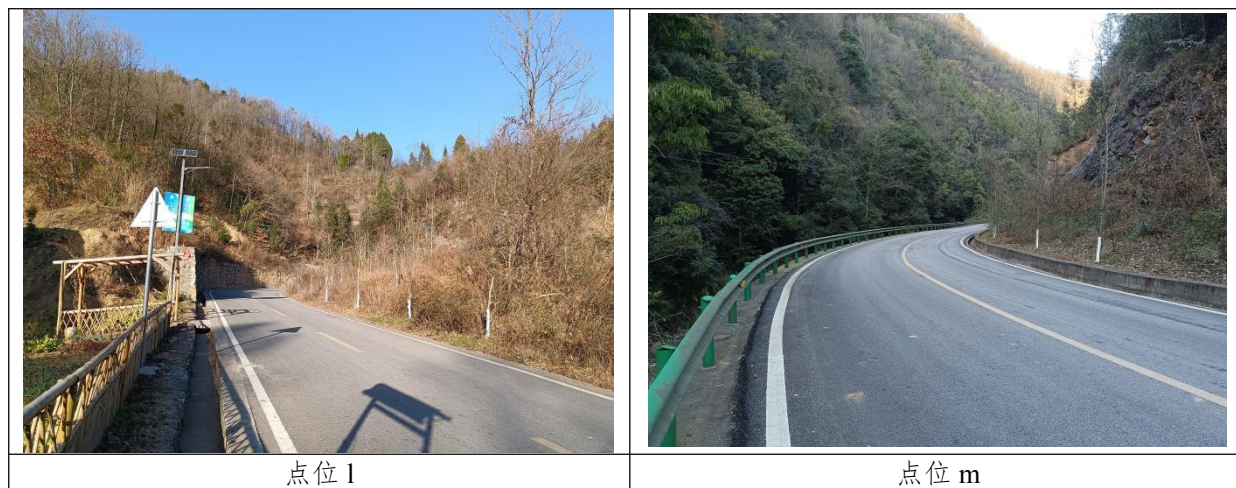
图 2.1-2 改造路段点位现状图

根据主体设计资料，本项目在维持既有路线型的基础上，对曲线段进行加宽及优化，其中各路段点位现状及改造情况如下：

改造点位	改善最小圆曲线半径 (m)	最大纵坡 (%)	超高横坡度 (%)	现状圆曲线加宽值 (m)	处置措施	加宽长度 (m)
a	35	6.87	2	0.6	圆曲线内侧加宽至 1.8m	37.11
b	22	3.15	2	0.8	圆曲线内侧加宽至 2.6m	24.7
c	50	10.78	2	0.2	圆曲线内侧加宽至 1.2m	54.786
d	60	4.81	2	0.3	圆曲线内侧加宽至 1.2m	78.059
e	50	11.3	2	0.35	圆曲线内侧加宽至 1.2m	39.388
f	40	9.34	2	0.3	圆曲线内侧加宽至 1.8m	58.193
g	15	9.10	2	3.5	对回头曲线处清方，改善视距	/
h	20	10.95	2	0.6	圆曲线内侧加宽至 2.6m	32.166
i	30	5.78	2	0.3	圆曲线内侧加宽至 1.8m	38.330
j	30	8.05	2	0.4	圆曲线内侧加宽至 2.6m	43.275

改造点位	改善最小圆曲线半径 (m)	最大纵坡 (%)	超高横坡度 (%)	现状圆曲线加宽值 (m)	处置措施	加宽长度 (m)
k	28	8.87	2	0.5	圆曲线内侧加宽至 1.8m	42.852
l	25	8.50	2	0.4	圆曲线内侧加宽至 3m	56.992
m	65	3.04	2	0.4	圆曲线内侧加宽至 1.2m	65.382

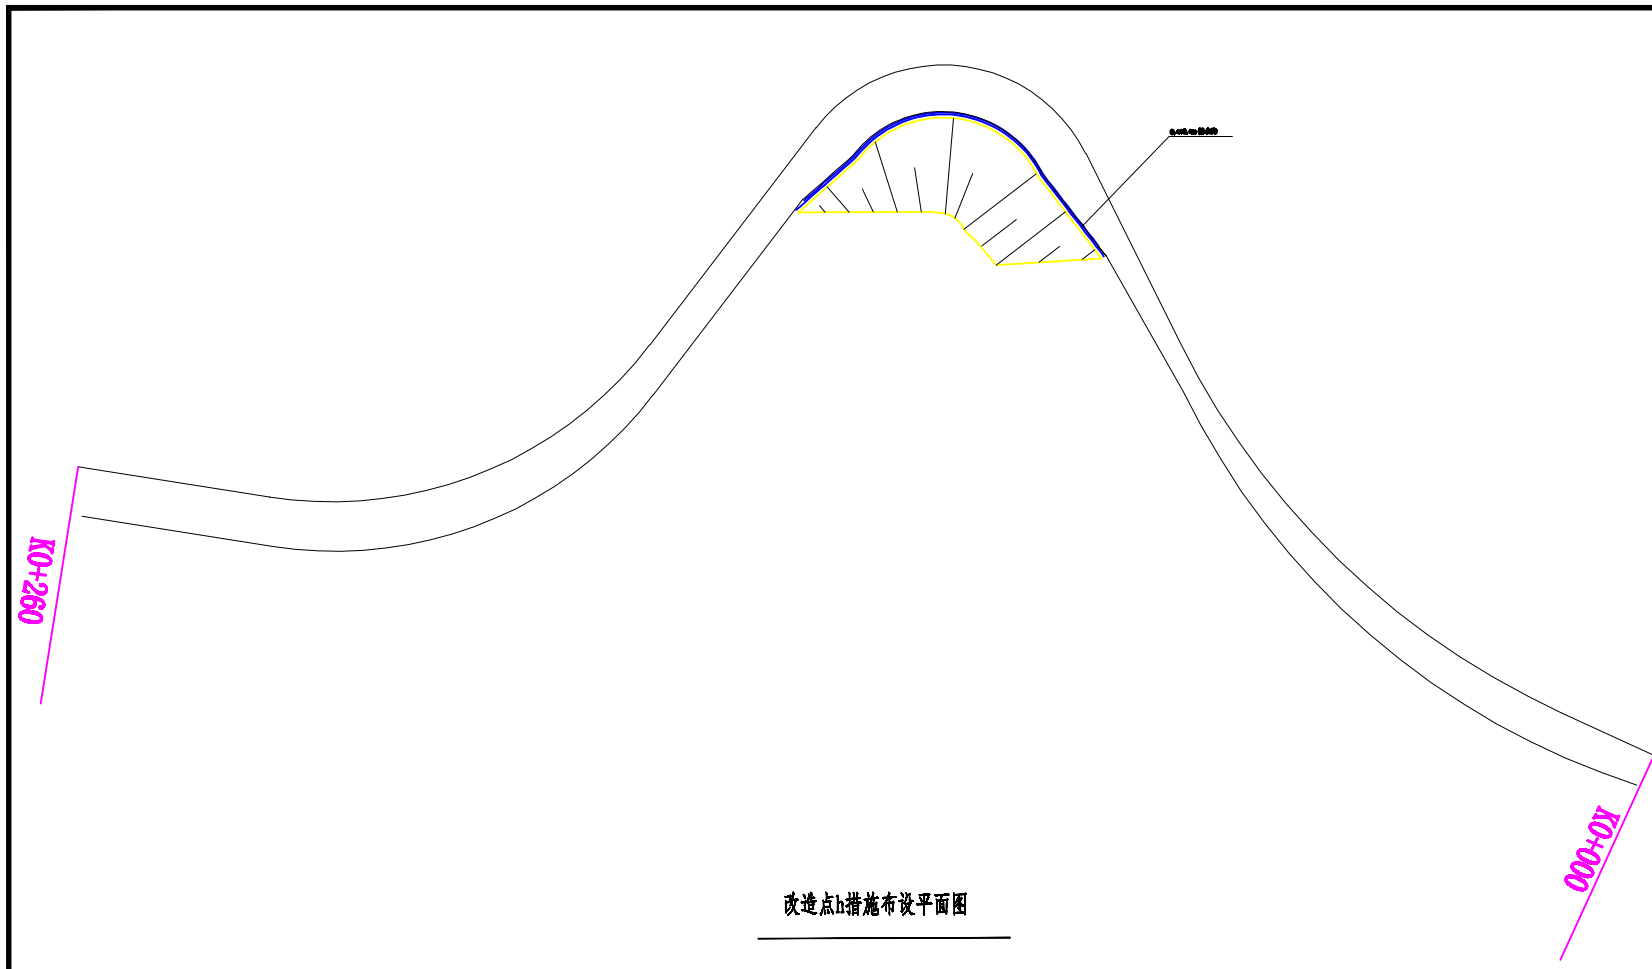
改造点h措施布设平面图

序号	项目分区	措施类型	措施名称	单位	工程量	实施时间
1	道路工程区	二期措施	浆土剥离	万 m ²	0.05	2023 年 12 月
			浆土回覆	万 m ²	0.05	2023 年 7 月
			土地整治	hm ²	0.18	2023 年 7 月
			排水沟	m	502.6	2023 年 2 月
		植物措施	撒播草籽	hm ²	0.18	2023 年 7 月
		临时措施	密目网遮盖	m ²	1000	2023 年 1 月

根据查阅主体施工资料，主体施工前对表土区域（草地、林地）进行了表土剥离，共剥离表土面积为 0.49hm^2 ，平均剥离厚度为 $0.1\sim 0.2\text{m}$ ，共剥离了表土 0.05 万 m^3 ，剥离的表土全部集中堆放于改造点 h 右侧区域内，道路建设完成后随即将表土全部回覆至绿化区域内，覆土面积为 0.18hm^2 ，覆土深度为 0.30m ，覆土量为 0.05 万 m^3 ，表土堆放过程中主要采取了密目网进行苫盖防护，施工结束后，本区随主体一并进行了绿化。

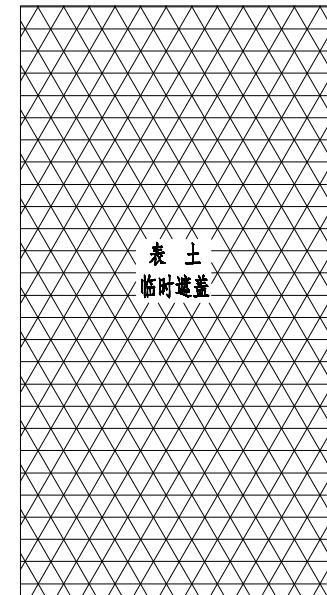
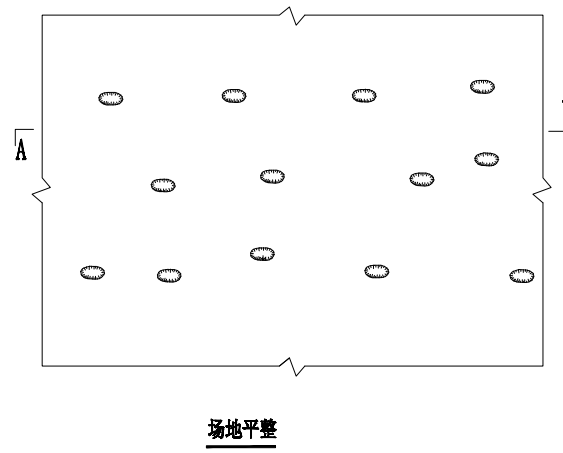
临时堆土措施布设平面示意图

- 1、图中尺寸除注明外，均以厘米计；
- 2、施工完成后，按照相关要求，对临时堆土区进行清理，进行表土回铺、撒播植草。
