龙 12 井至龙 001-U1 井管线局部更换改造工程

水土保持方案报告表

建设单位：中国石油天然气股份有限公司

编制单位：四川诚志节能科技有限公司

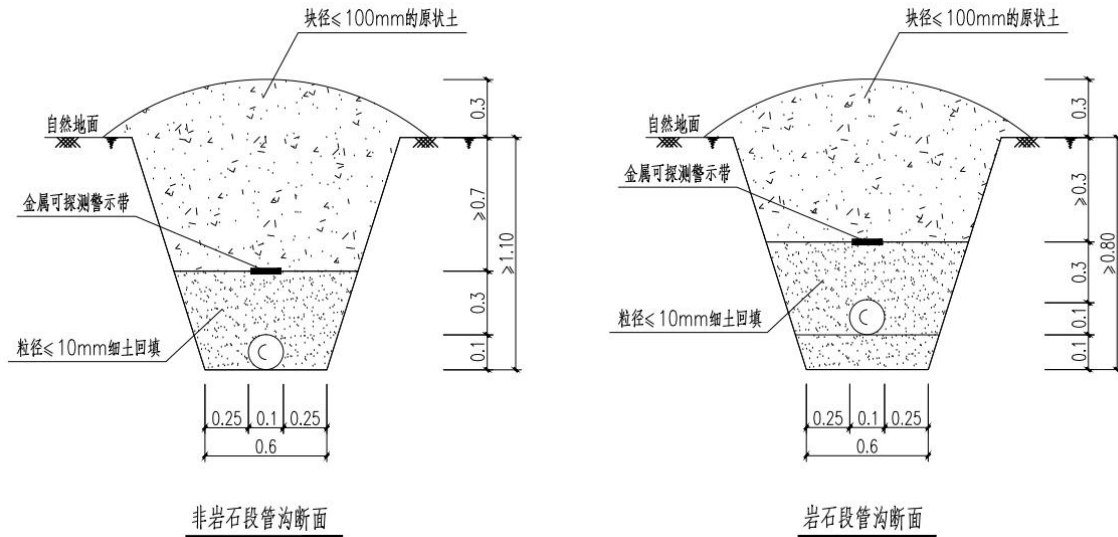
图2.2-1 管道埋深

1）一般埋深：根据主体设计，本工程规划区内覆土厚度不小于1.0m；对于卵砾石、

碎石地段、石方段，管沟开挖须超挖0.1m，超挖部分用细土（最大粒径不超过10mm）回填至管底设计标高，以免防腐层受损，回填时，先用细土填至管顶以上0.3m，方可用土、砂或粒径小于200mm碎石回填并压实。

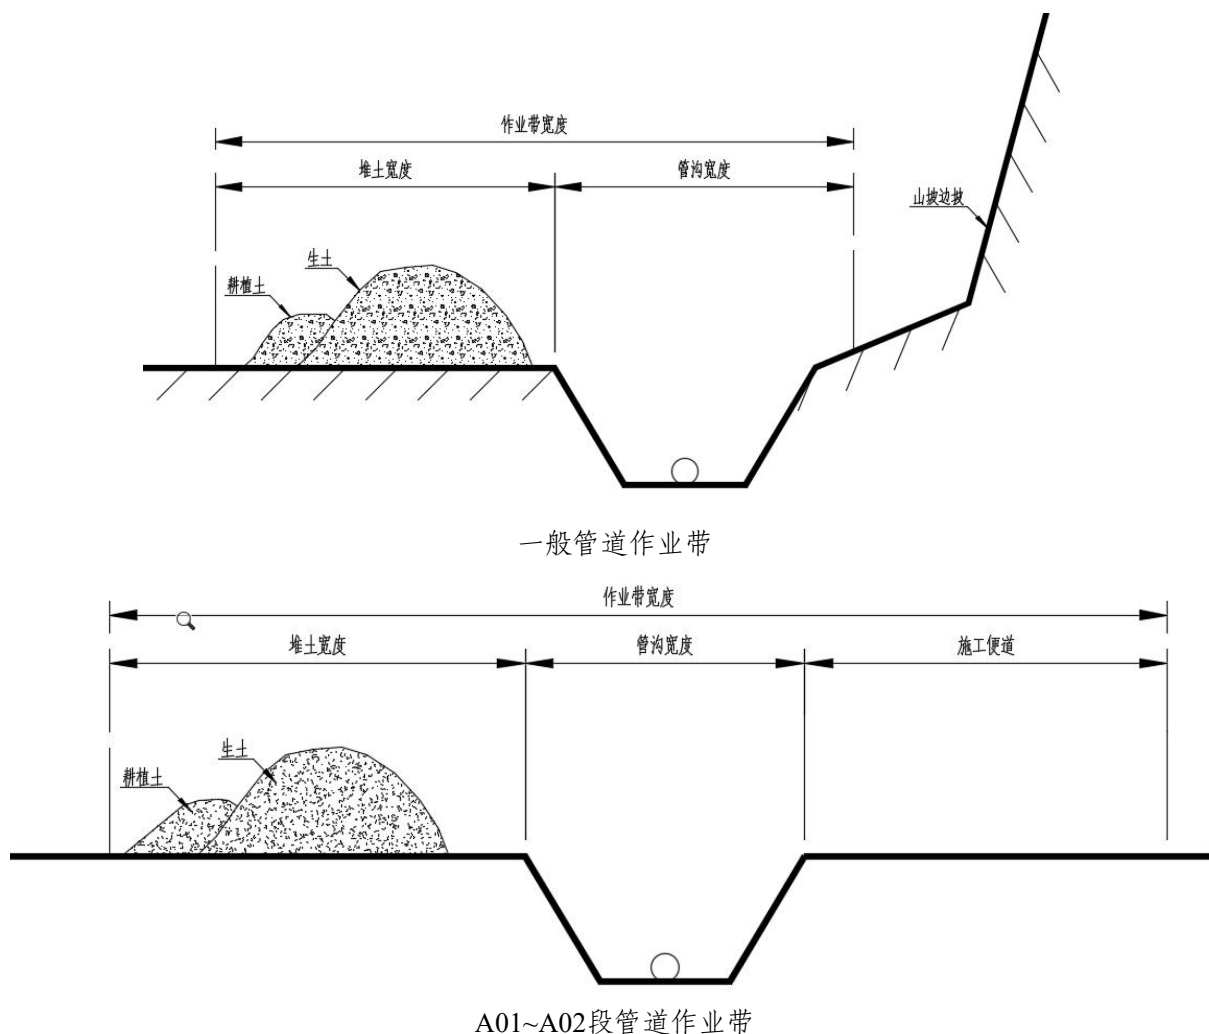
图2.2-1 项目区管线开挖作业带划分示意图

管沟的开挖与回填采用机械与人工相结合的方法，首先剥离表土，并将剥离的表土集中堆置在管沟作业带的一侧；然后进行开挖下层生土，并将生土临时紧贴表土内侧堆放；场地开阔处，开挖土石方应置于开挖沟槽边线外；沟槽开挖期间加强标高和中线控制测量，以防超挖。

管道名称	开挖坡度值	沟槽底宽（m）	综合管沟挖深（m）	沟槽顶宽（m）	每延米开挖土石方量（m ³ ）	明挖段长度（m）	管沟土石方
				综合考虑	综合考虑		（m ³ ）
供水管线	1:0.75	0.5~0.7	0.8~1.2	1.5	1.6	2923	4676
总计							4676

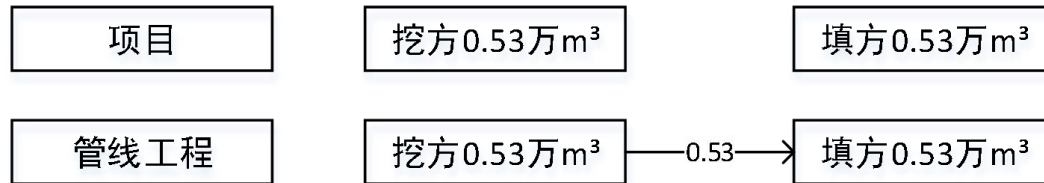
表2.4-2 土石方流向框图（单位：万m³，自然方）

项目组成	挖方			填方			调入	来源	调出	去向	借方		余方
	表土剥离	土石方	小计	表土回覆	土石方	小计					数量	来源	
管道工程	0.04	0.49	0.53	0.04	0.49	0.53							
合计	0.04	0.49	0.53	0.04	0.49	0.53

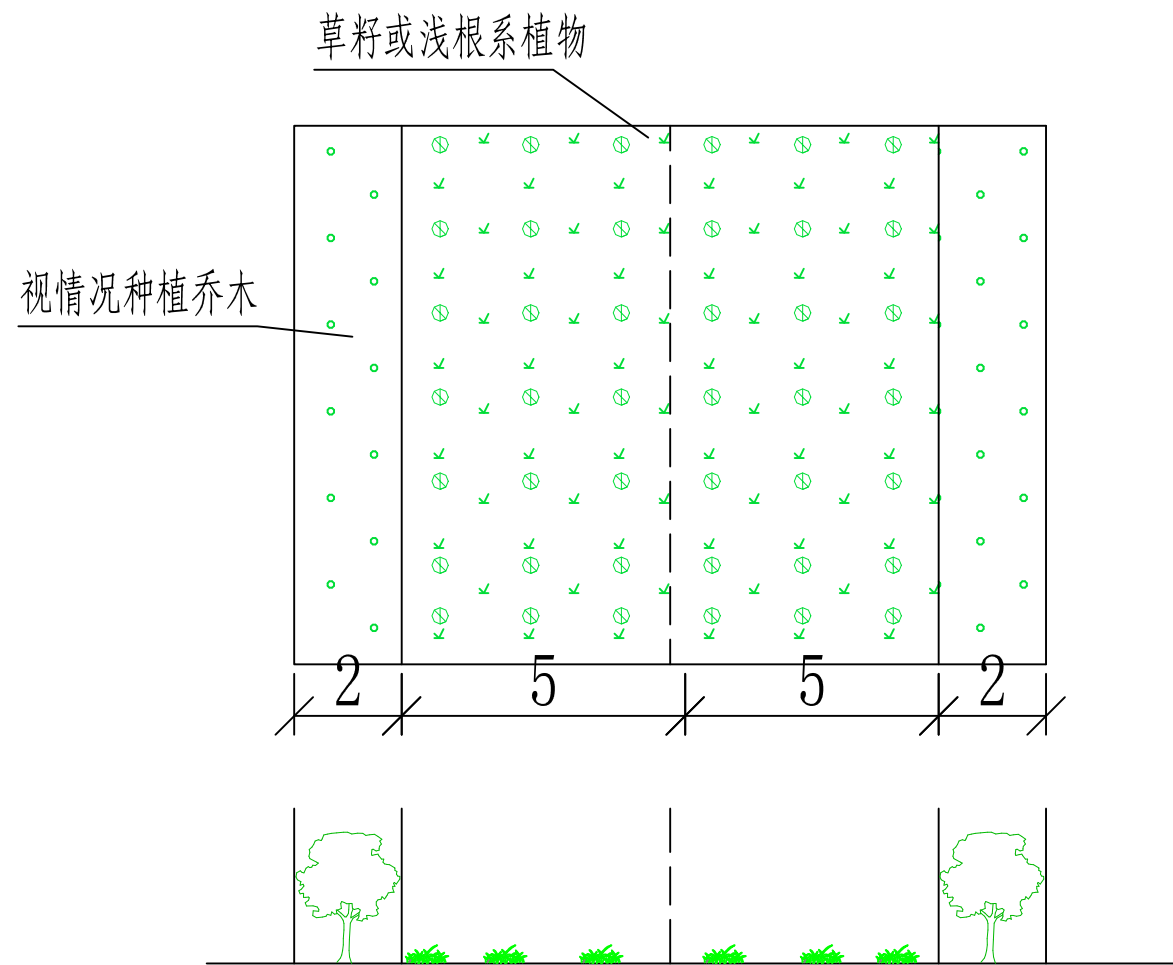
植被恢复典型设计

- 1、图中尺寸单位以米计;
- 2、管道线路中心线两侧各5m地域范围内,禁止种植乔木、灌木、藤类、芦苇、竹子或者其他根系深达管道埋设部位可能损坏管道防腐层的深根植物,5米范围外可根据实际情况种植;
- 3、草籽尽量与破坏前一致,也可选用高羊茅、狗牙根、早熟禾等种子;
- 4、土地整治:在覆土前须先平整场地,即先清除场地上的建筑垃圾、杂物、回填土石方、清理石块。通过全面整地使场地基本平整,场地平整后进行覆土,以满足迹地恢复要求。
- 5、防雨布苫盖采用人工铺设、碎石压边;施工结束后要求拆除、清理。

1) 植被恢复: 对于其他损毁植被进行播撒草籽, 草籽尽量与破坏前一致, 也可选用高羊茅、狗牙根、早熟禾等种子。草籽选用成熟好、籽粒饱满、无病虫害、无霉变、出苗率较高的种子。播种方法采用撒播, 首先使草种均匀撒播在表层, 再通过耙地等物理手段使草种掺和到1~1.5cm的土层区中。大面积播种可利用播种机, 小面积则可采用手播。如遇风力较强劲区域, 可采用水力播种, 即借助水力播种机将种子喷至场地表层。
