广元市利州区春天实验学校教师宿舍及办公楼项目

水土保持方案报告表

编制单位：四川千瀚工程勘察设计有限公司

2025年2月 广元

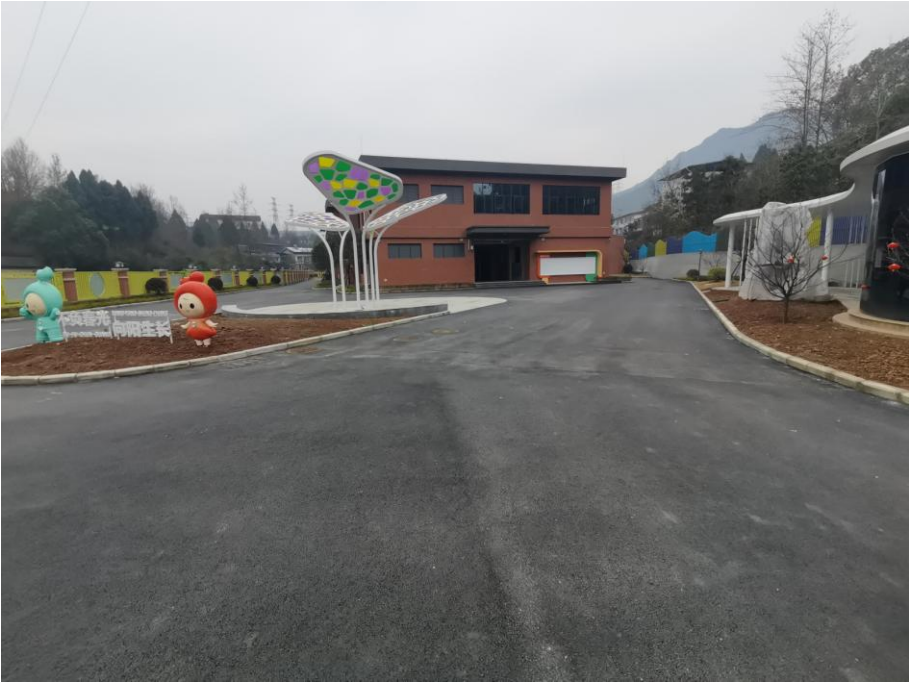
项目区北侧现状

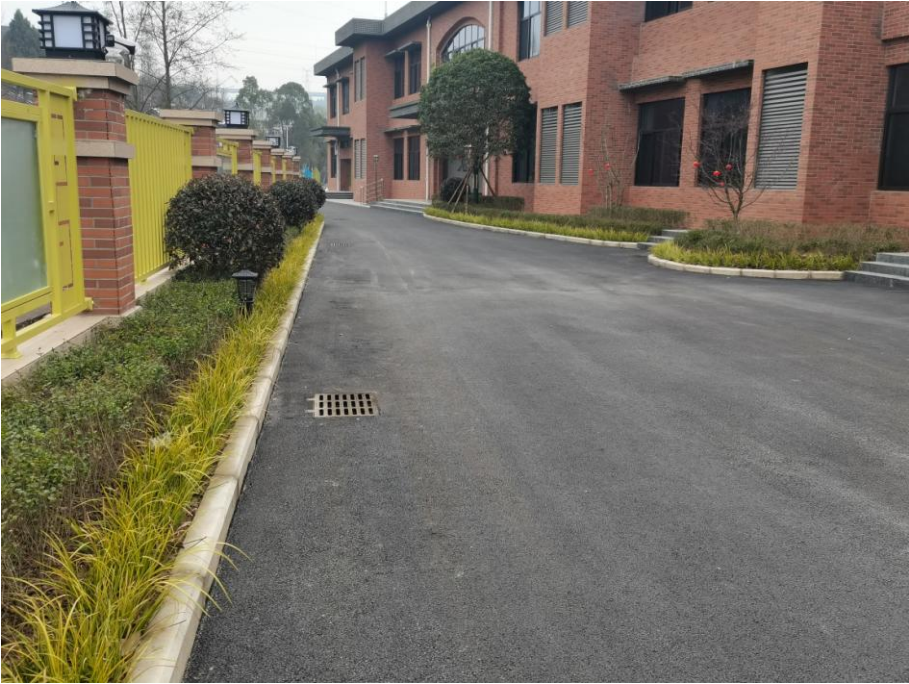
项目区东侧现状

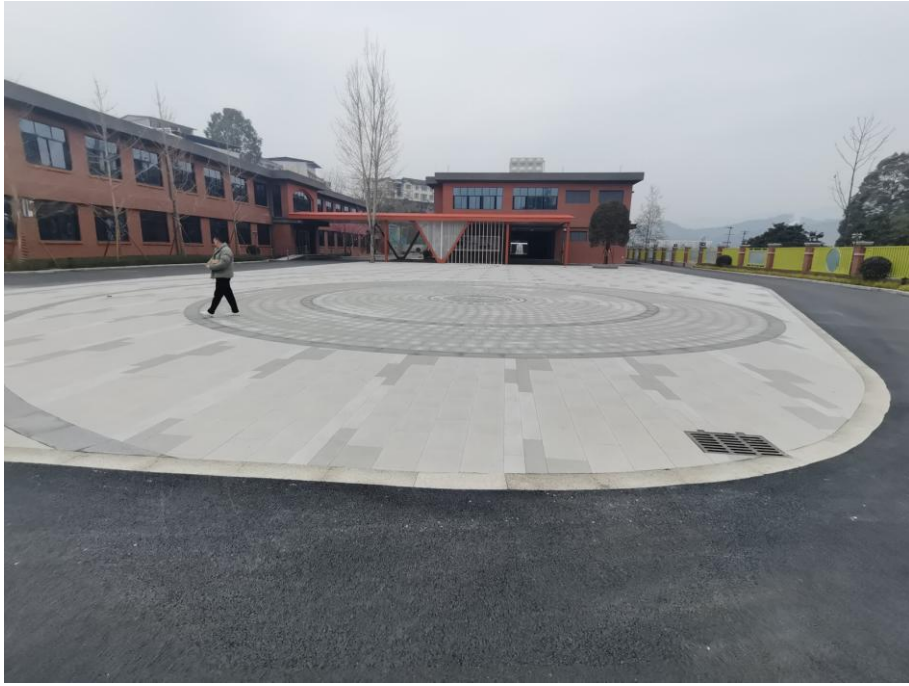
项目区南侧广场现状

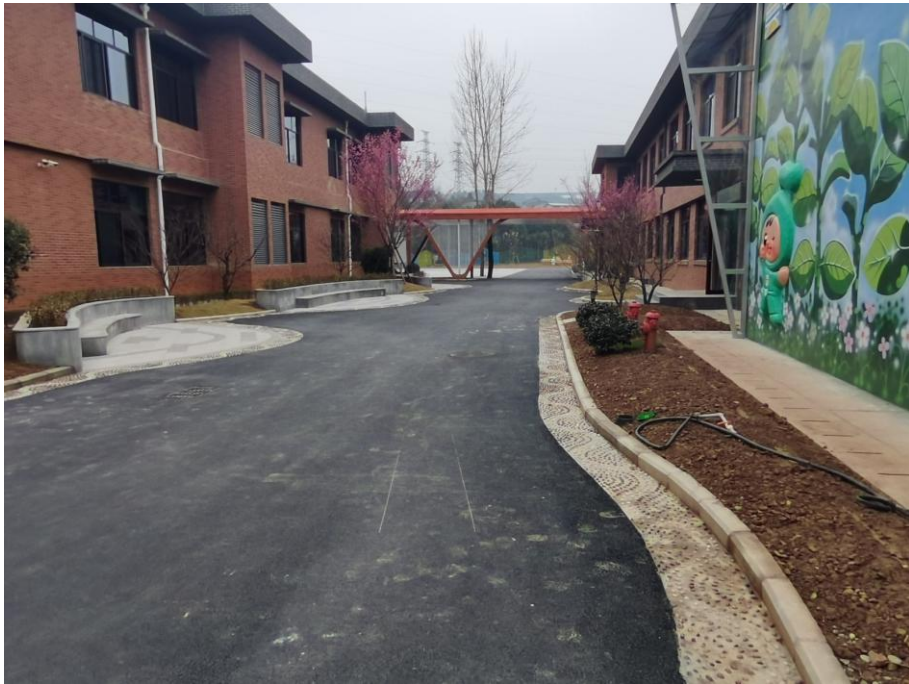
建筑物现状（左办公楼、右宿舍楼）
