广元市利州区宝七路改善提升工程（二期）

水土保持方案报告表

建设单位： 广元市利发交通投资开发有限公司

编制单位： 广元市昭化凯拓工程设计有限公司

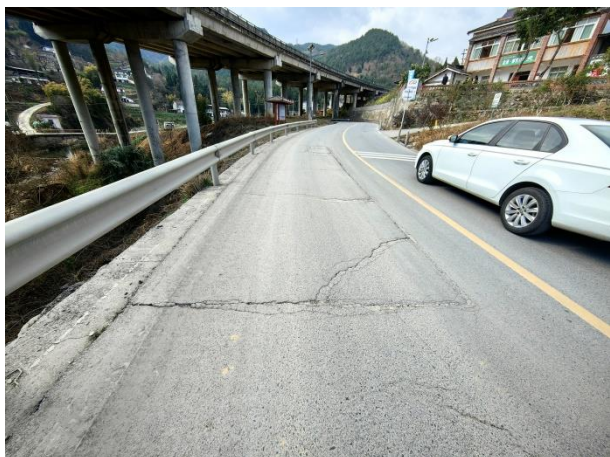
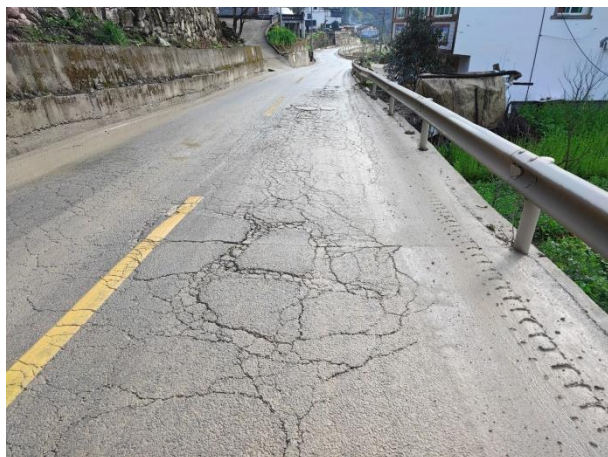
沿线不规则裂缝等病害

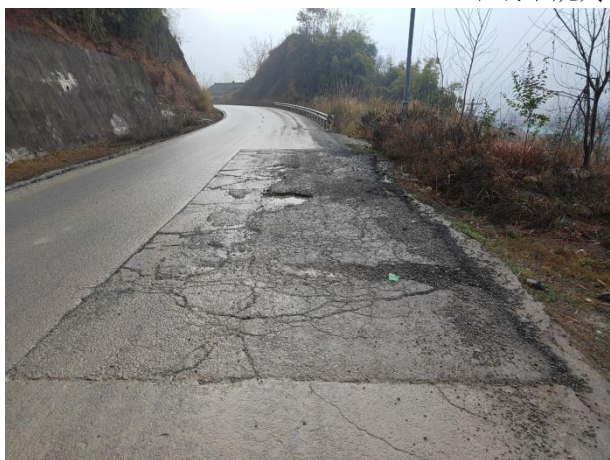
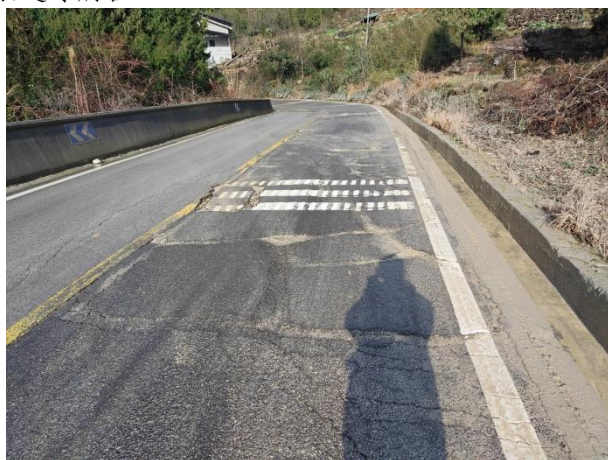
沿线修补破损病害

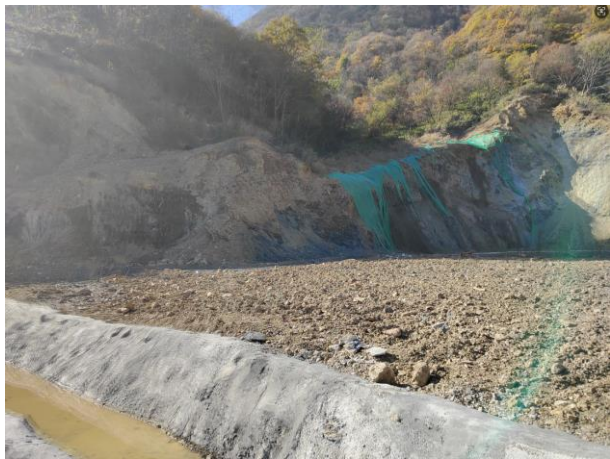
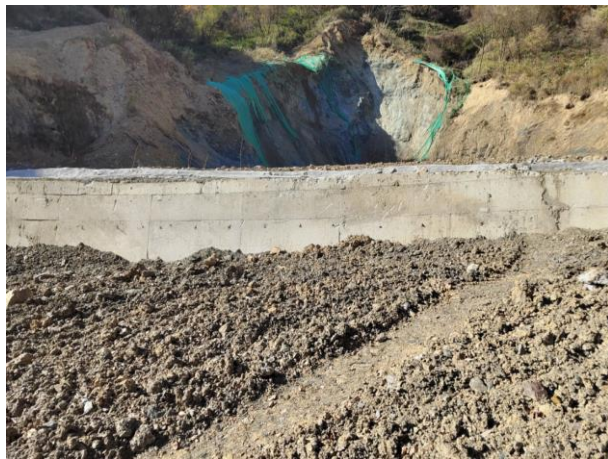
依托月坝渣场现状

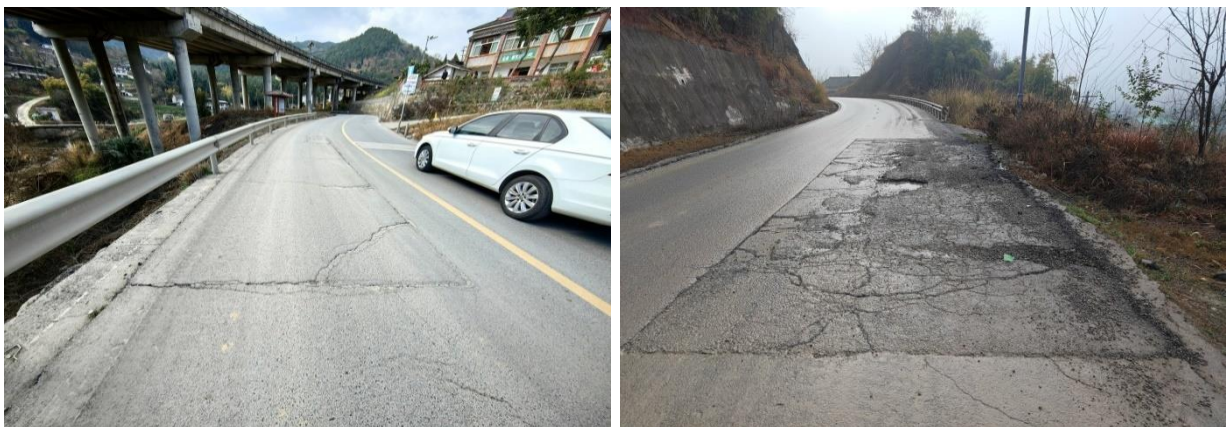
现状路面为沥青混凝土路面，路面结构为：5cm 沥青混凝土+20cm 水泥稳定碎石基层+20cm 水泥稳定碎石底基层+15cm 级配碎石垫层；路堑段均设置混凝土边沟；青混凝土路面沥青路面及边沟基本完好，路基、路面排水畅通，现状改造点位既有路边坡未采用支挡等硬质防护，处于基本稳定状态，仅局部存在溜塌、落石等，但原路经多年运营，路面存在不同程度损坏，路面损坏严重且较集中路段为 K0+000~K5+590，因料场载重货车通行，路面破损较为严重，主要集中在下行路段（路线左侧），路面病害主要为纵横向裂缝，不规则裂缝、龟裂、沉陷、坑槽、修补破损，其余路段路面主要为纵横向裂缝，不规则裂缝，局部沉陷、坑槽、修补破损。

沿线道路病害现状

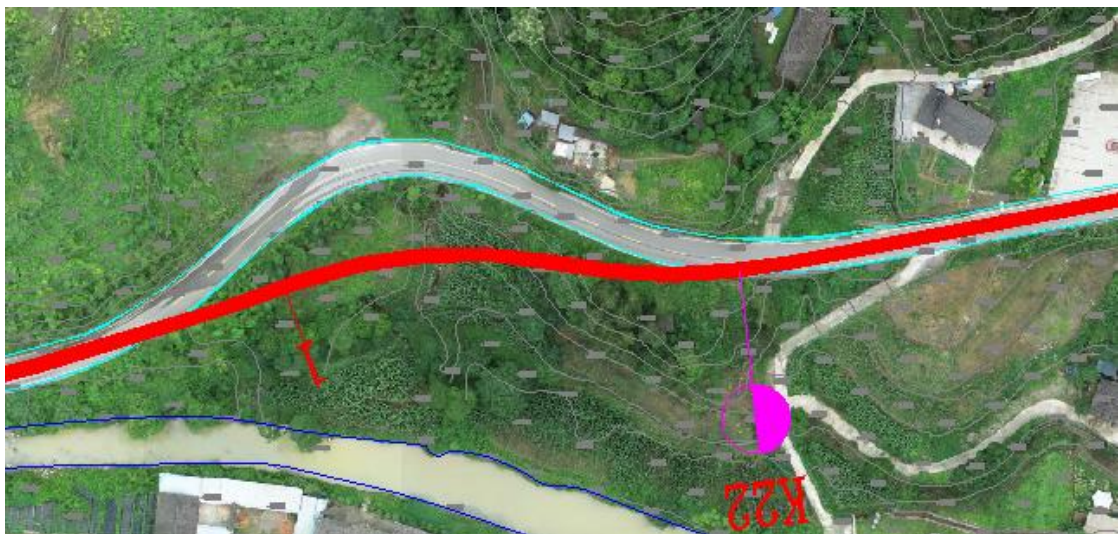
图 2.1-2 截弯取直段平面图

现状段落 4 圆曲线最小半径 40m，视距受阻，行车舒适性较差，本次拟通过线形调整优化线型指标，调整后路线长度 200m，半径 105m。

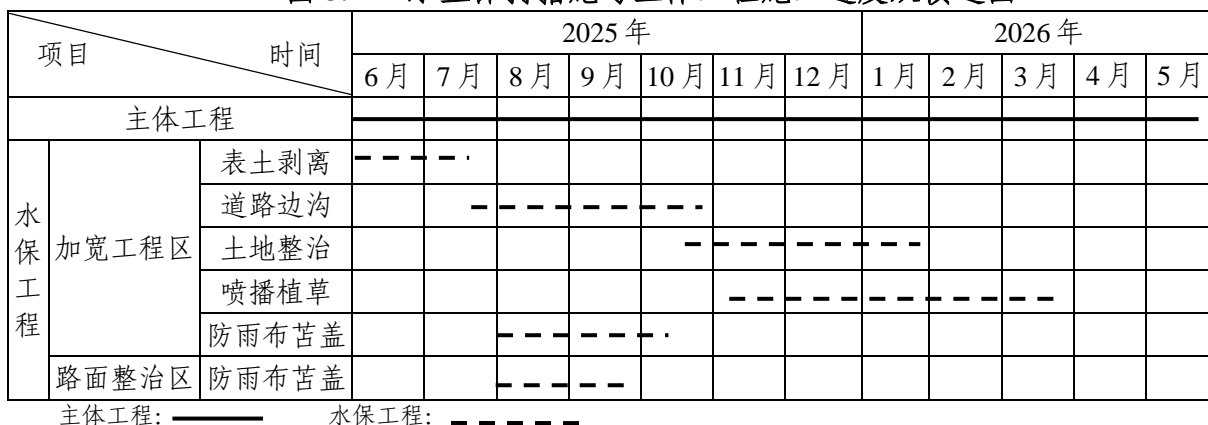
图 5.4-1 水土保持措施与主体工程施工进度双横道图

本方案确定的水土保持措施与主体工程施工进度双横道图见图 5.4-1。
