朝天区东西部扶贫协作共建产业园（三期）

标准化厂房及配套设施建设项目

# 水土保持方案报告表

建设单位：广元市朝天区工业园区建设投资有限公司

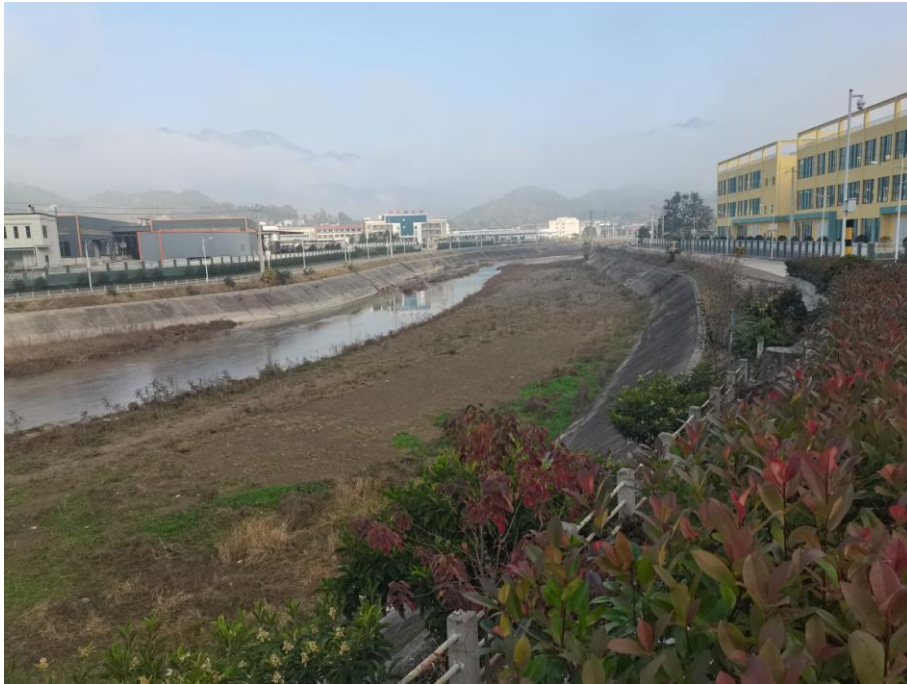
工程区外侧河流现状

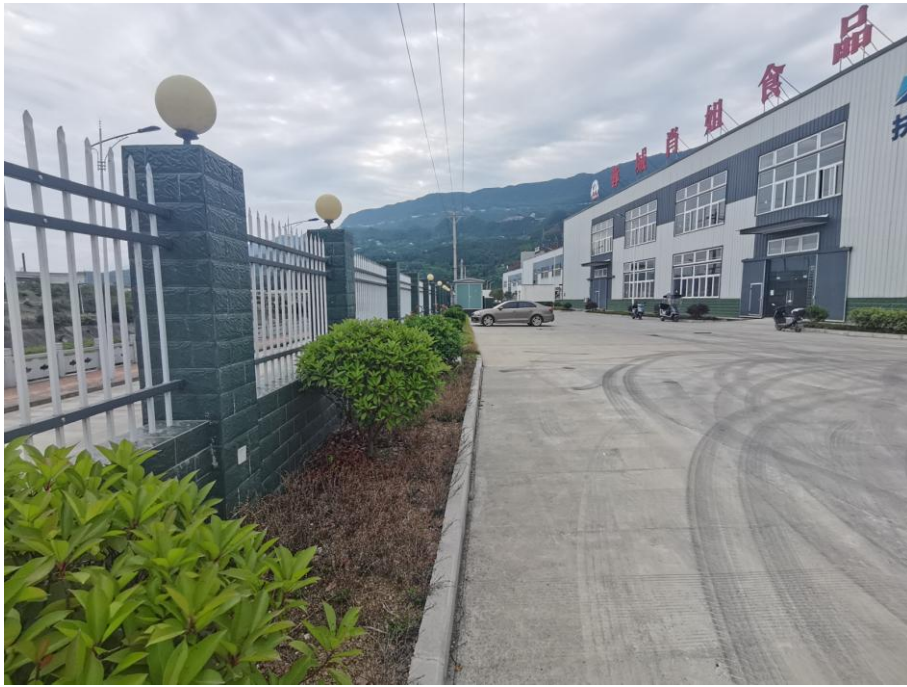
绿化区域现状

绿化区域包括建筑物周边绿化带、围墙内侧绿化带。根据现场调查和查阅施工资料，主体工程已在该区域实施表土回覆  $330\text{m}^3$ ，布设撒播草籽、栽植乔、灌木等植物措施，撒播草籽  $0.03\text{hm}^2$ ，栽植乔木 135 株，灌木 11250 株。绿化区域实施撒播草籽后，为防止生长期间表土被雨水冲蚀，主体工程实施了密目网覆盖约  $0.11\text{hm}^2$ 。目前，该区域已实现全部绿化，并在绿化带外侧修建了高 15cm 绿化带边沿，植物存活较好。

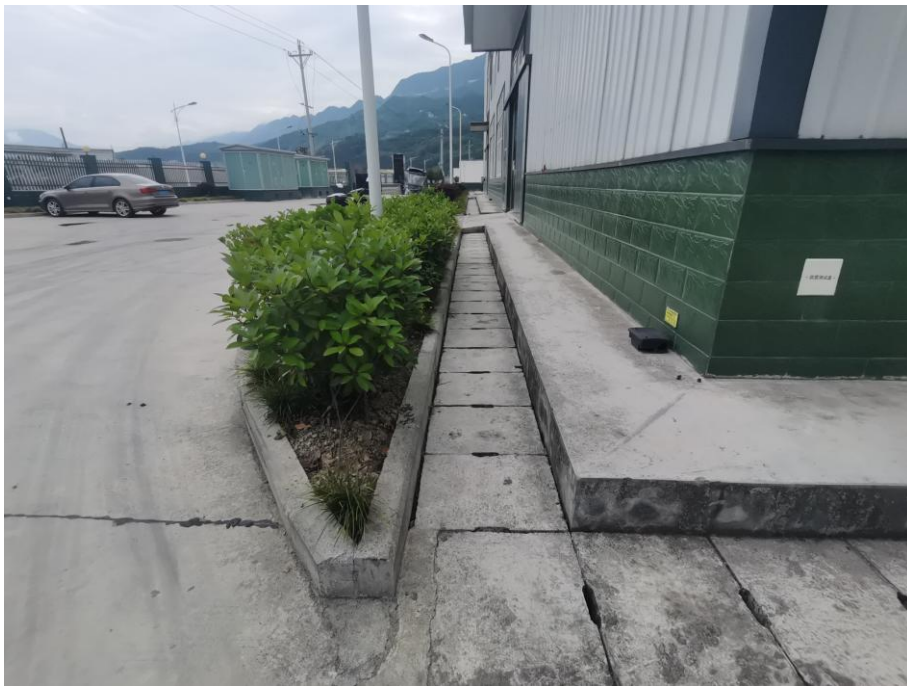
建筑周边盖板排水沟

根据现场调查和查阅施工资料，主体工程施工期间在厂房周边布置了临时排水沟 260m 和临时沉砂池 2 个；在厂房周边布置了盖板排水沟 250m。

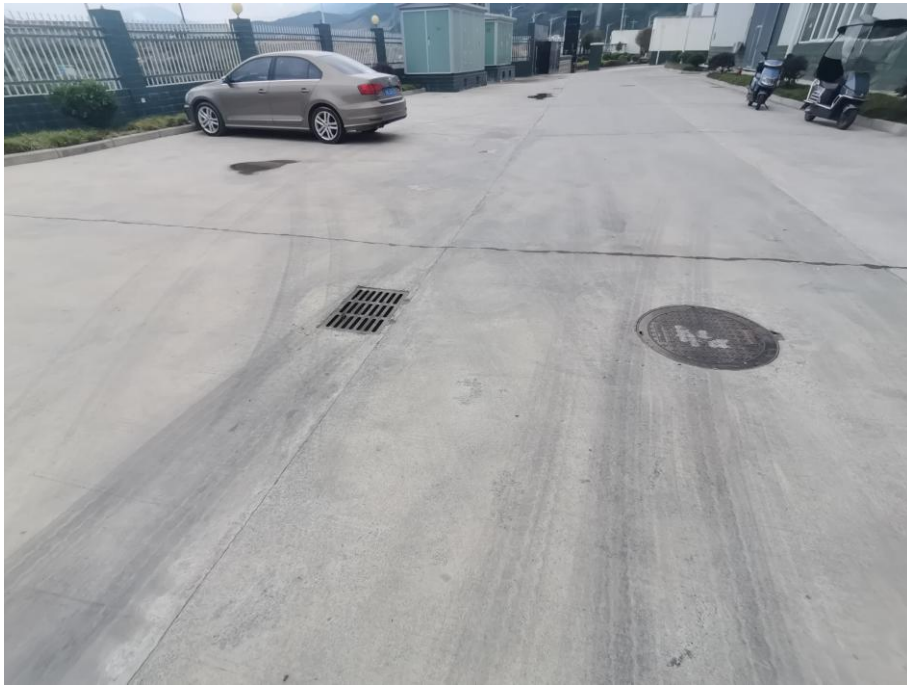
雨水口及雨水检查井

本工程雨水口采用砼雨水口，雨水篦采用球墨铸铁材质。雨水口联络管为 d200 平口式波纹管，以 0.01 的坡度坡向雨水检查井。共设置雨水口 11 个。

检查井全部采用钢筋砼检查井。检查井根据接入接出管道管径、位置及深度选择圆形类型。共设置检查井 11 座。
