剑阁县五指等五座水库改扩建工程项目

# 水土保持方案报告表

建设单位：剑 阁 县 水 利 水 电 事 务 中 心

编制单位：德 阳 禹 辰 工 程 勘 察 设 计 有 限 公 司

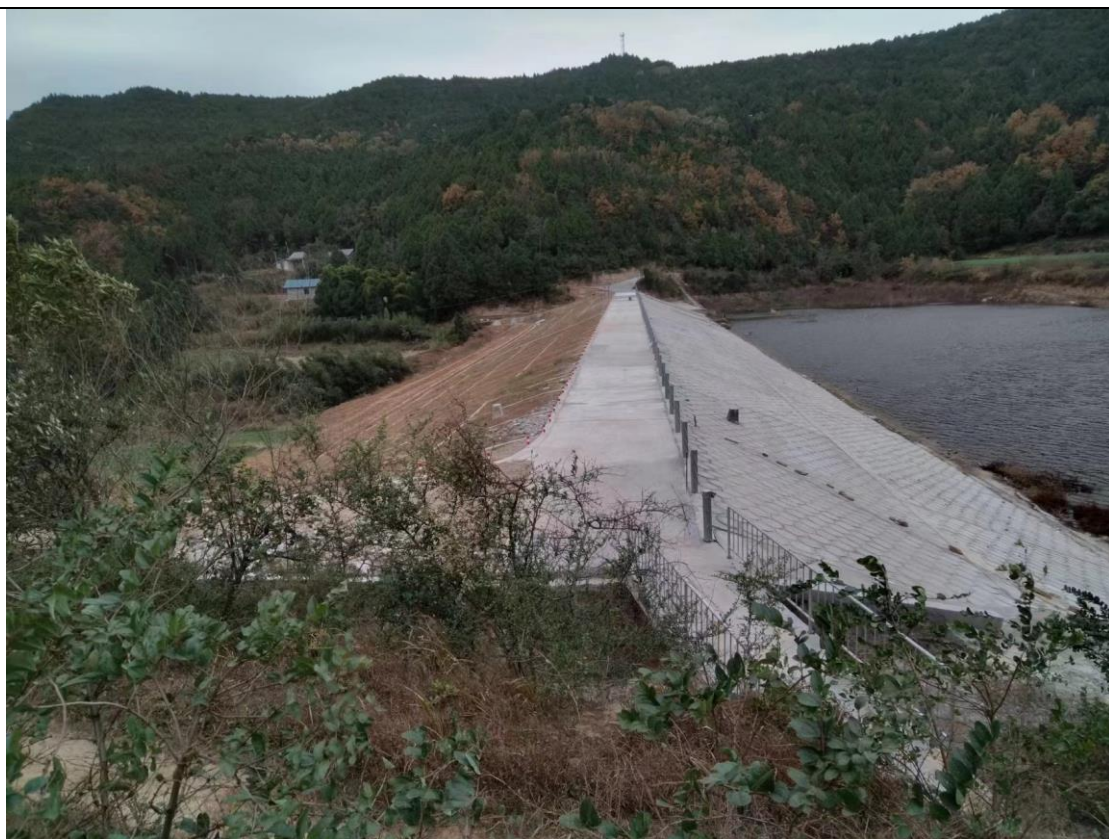
罐铺水库现状

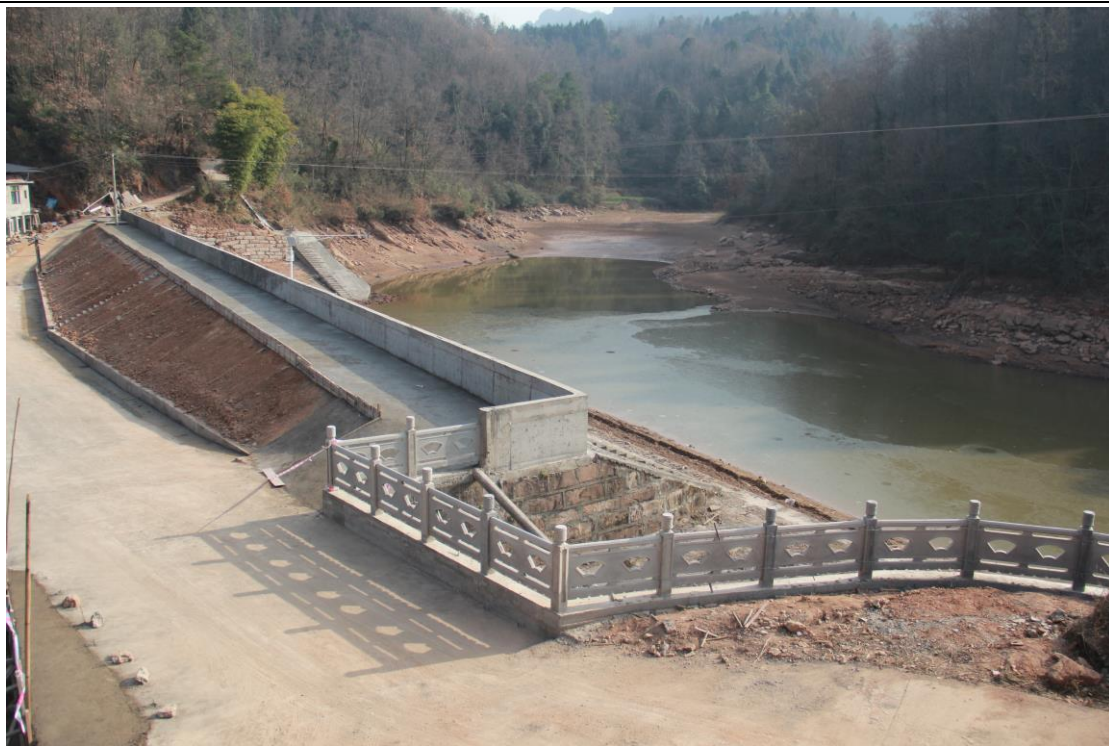
五指水库现状

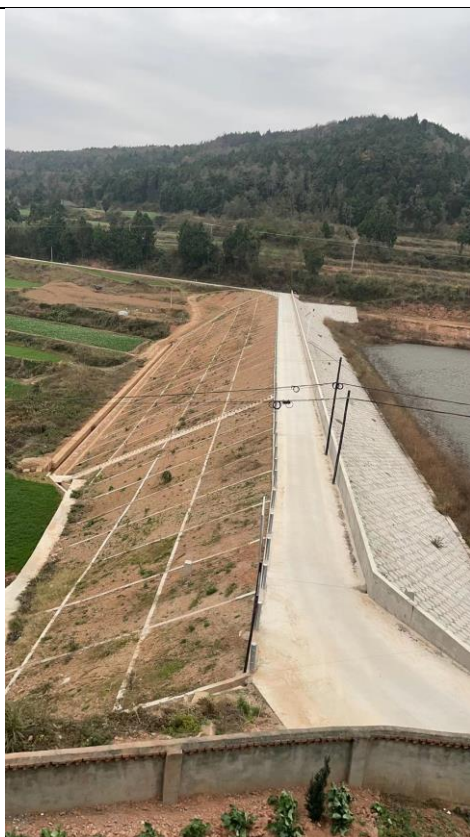
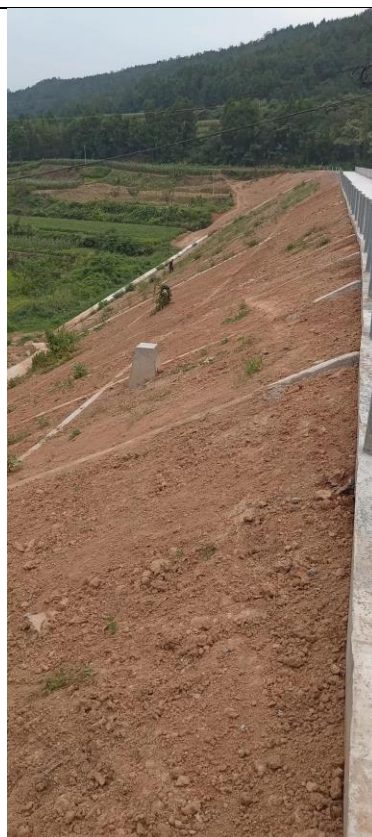
小石口水库现状

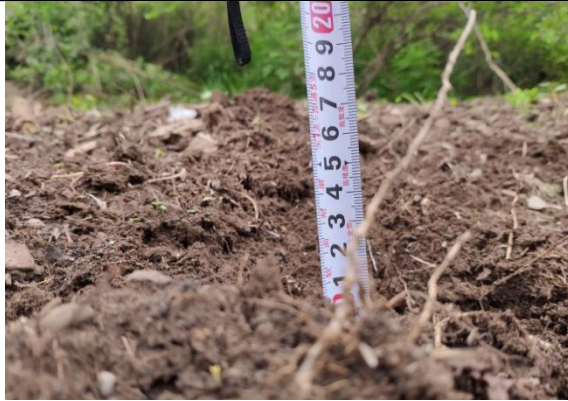
图 2.4-1 项目区表土厚度调查

工程区内剥离表土面积为 1.33hm<sup>2</sup>,可剥离厚度 0.2m,可剥离表土 0.26 万 m<sup>3</sup>。采取防雨布铺垫保护面积为 0.17hm<sup>2</sup>,保护表土量为 0.03 万 m<sup>3</sup>;后期覆土面积为 1.16hm<sup>2</sup>,回铺厚度 0.2m,表土回填量为 0.23 万 m<sup>3</sup>;工程区表土平衡。项目建设期表土平衡详见表 2.4-1。

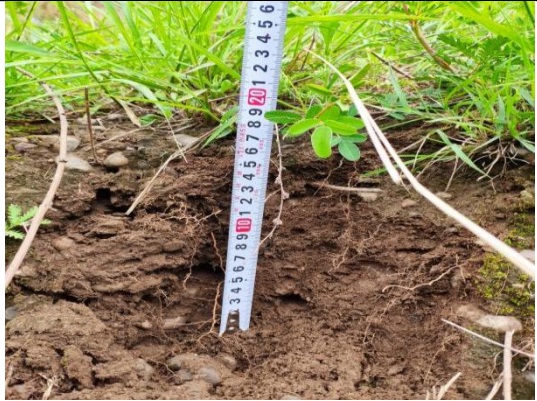
图 2.4-2 项目区表土厚度调查
