水土保持方案报告表

项目名称： 旺苍县天宸一期项目

旺苍县天宸一期项目水土保持方案报告表

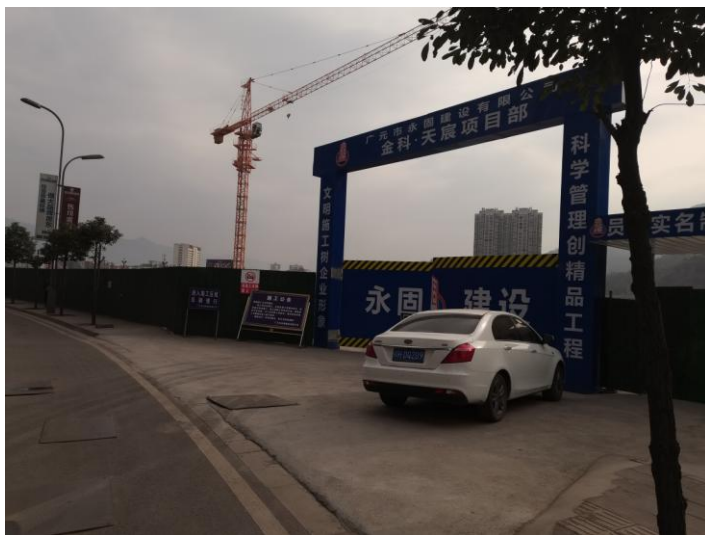
项目区西北外侧紧邻市政道路

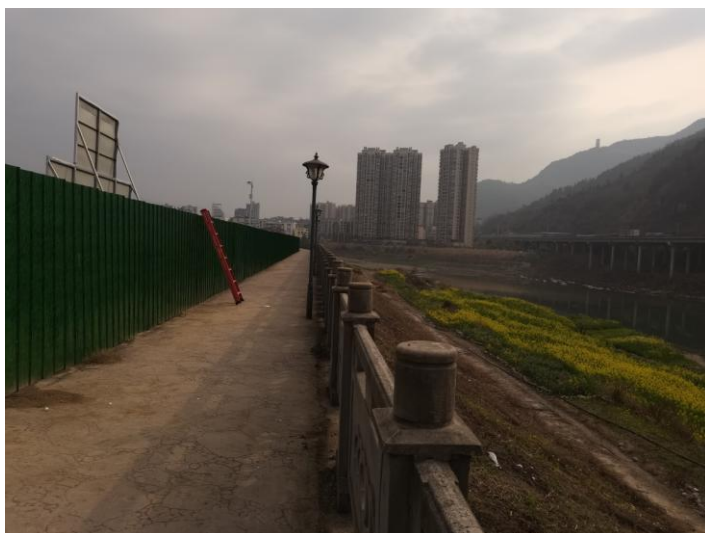
项目区南侧紧靠东河河堤

在工程区南侧为东河。出自米仓山南坡南江县上两区戴家河坝，流入宽滩河于两河口汇入干河，穿英萃、正源至双河，与西源盐井河相汇。相汇后直向南下入苍溪县境。调查时项目场地河段流量 10-15m³/s。东河右岸河堤设防标准为 50 年一遇洪水；堤顶高程 468.5m，设计洪水线为 466.50-468.13m，远低于项目场地标高 471.65m，不会对项目造成影响。地下水位标高为 466m，低于本项目地下室底板标高 466.65m。

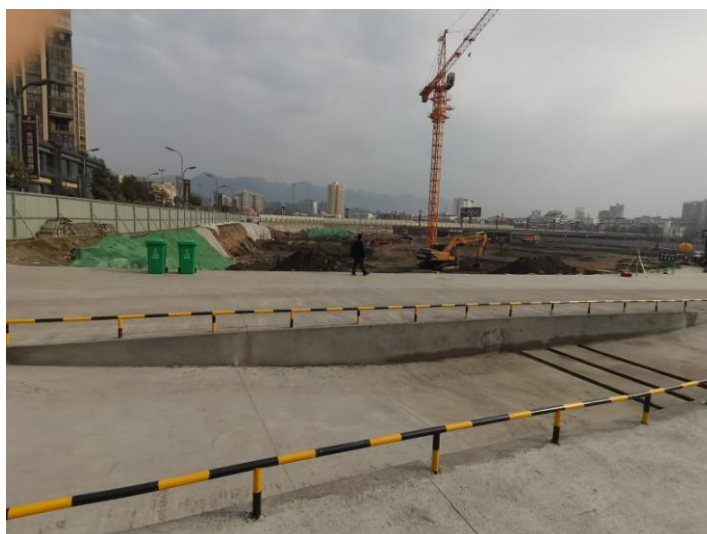
场地内施工现状

土石方填筑做到了填筑土石方随挖、随运、随填、随压；符合土石方填筑水土保持要求。但经现场调查，施工期间未采取临时防护措施，不符合水土保持要求，本方案将补充临时排水、沉砂等防护措施。

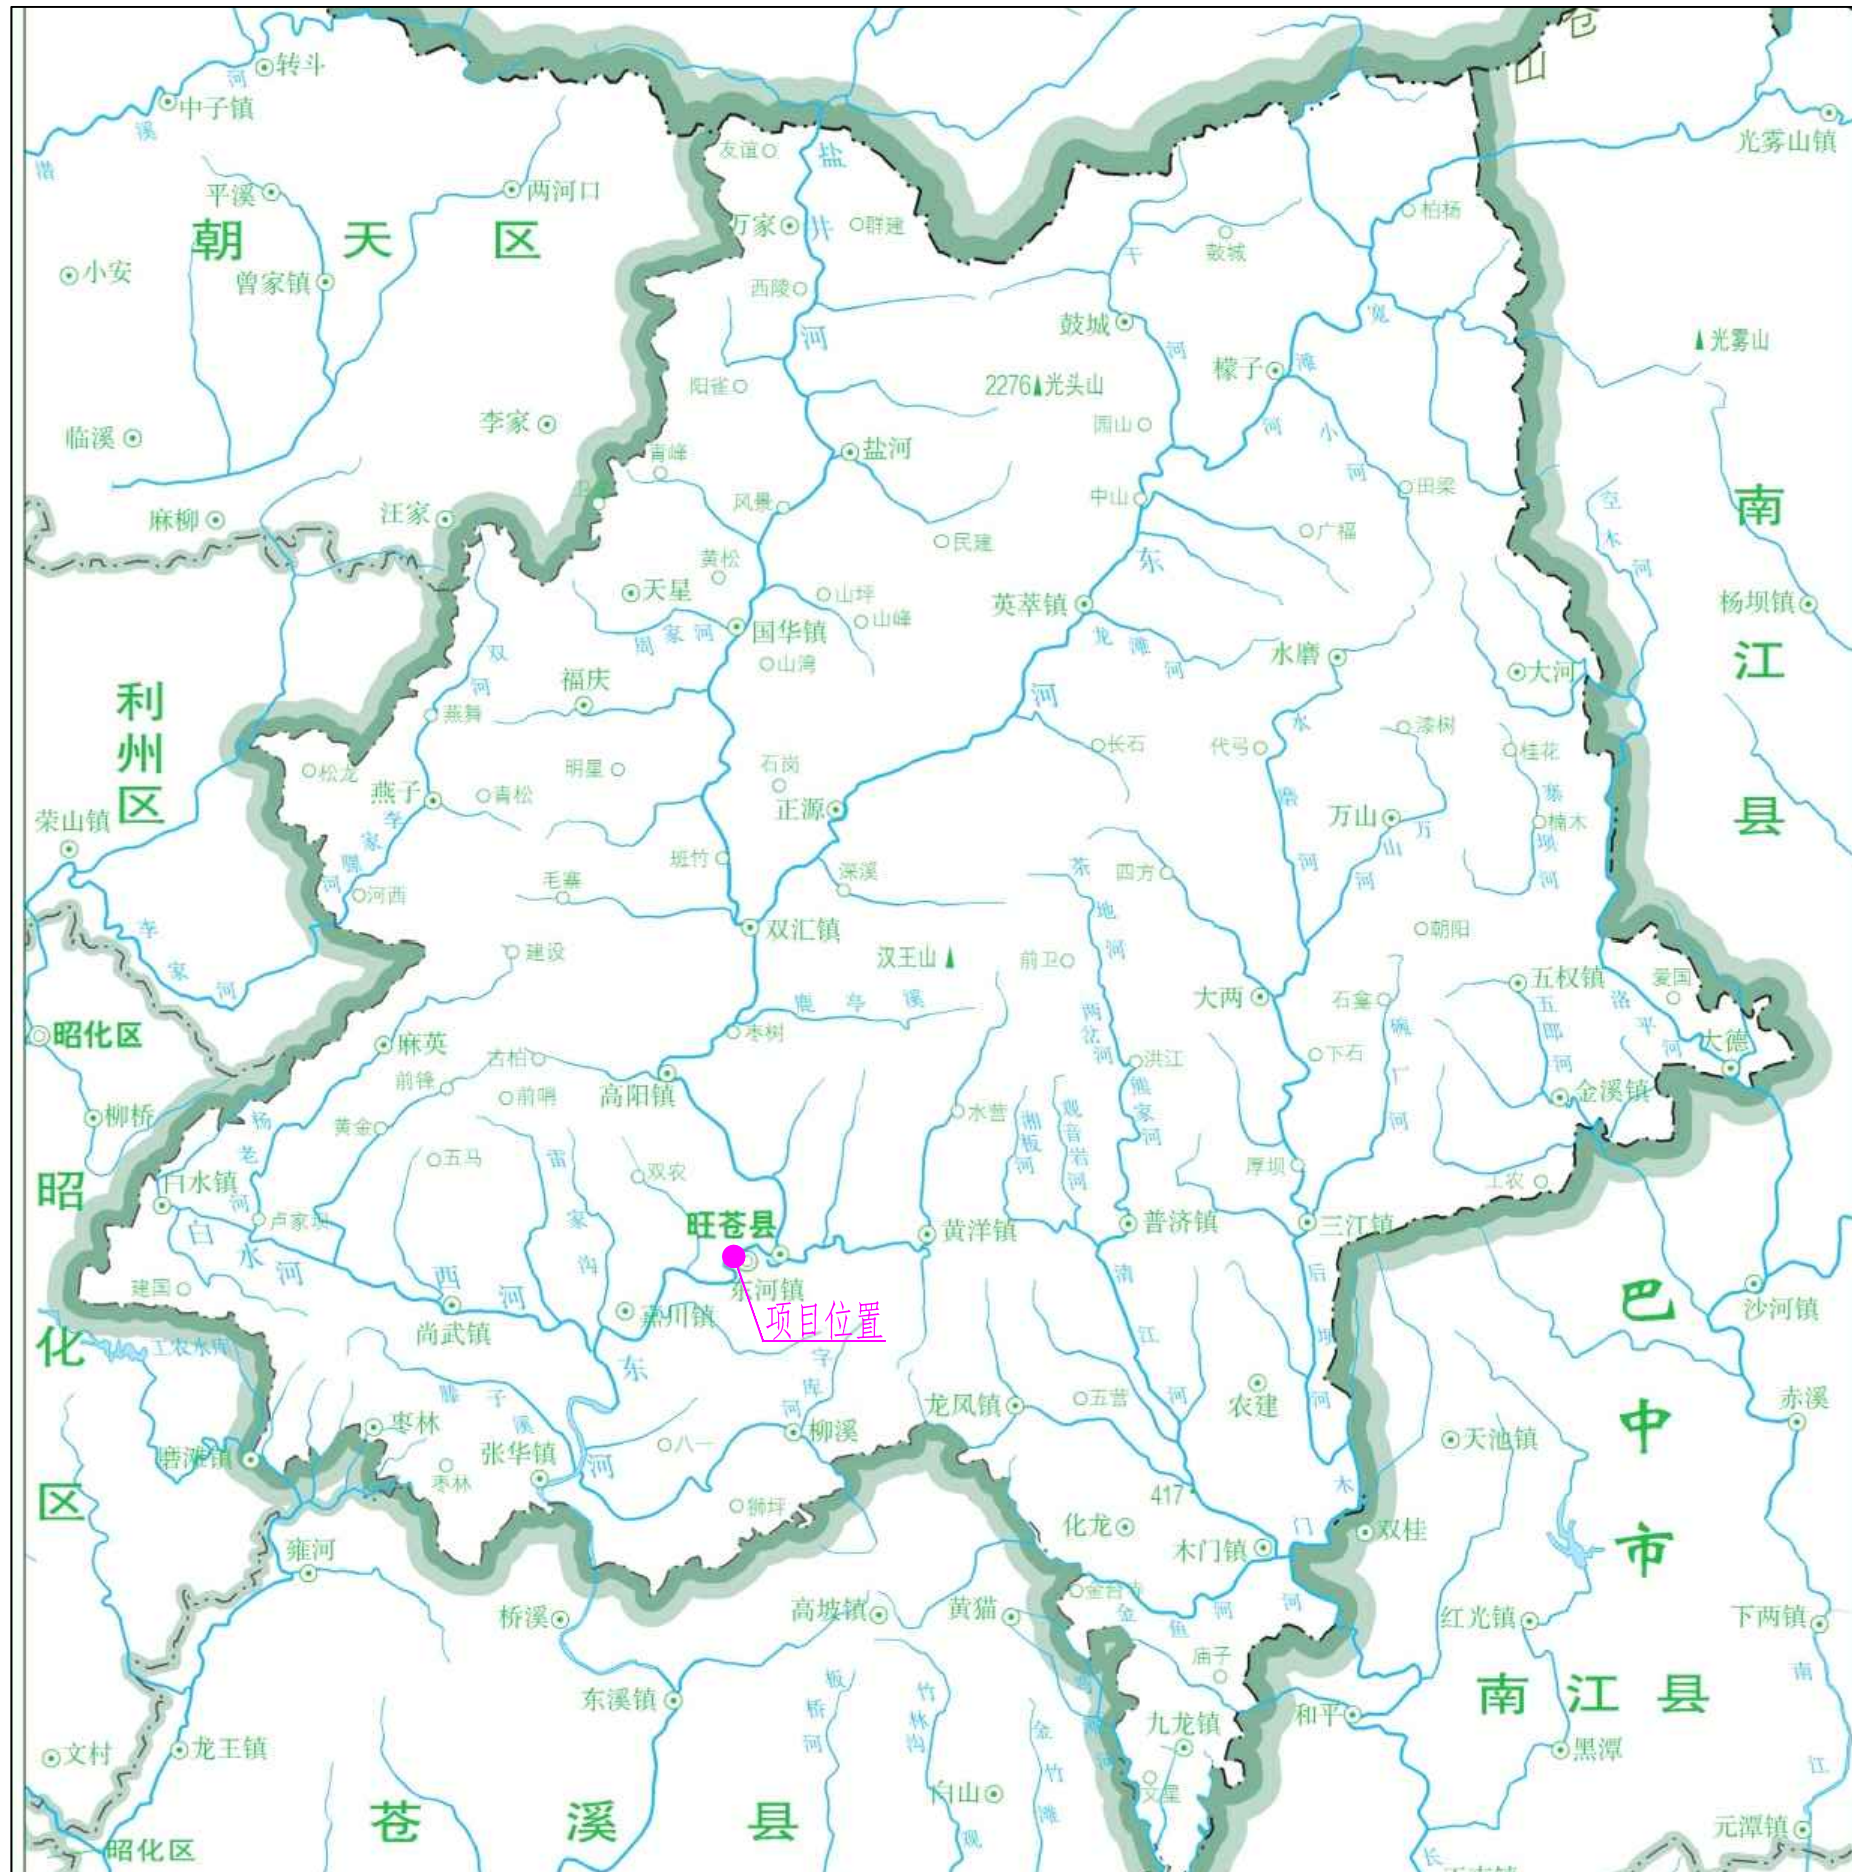
广元市旺苍县水系图

旺苍县天宸一期项目用地位于广元市旺苍县新城，在东河大桥桥头南侧。项目区内主要河流为东河。

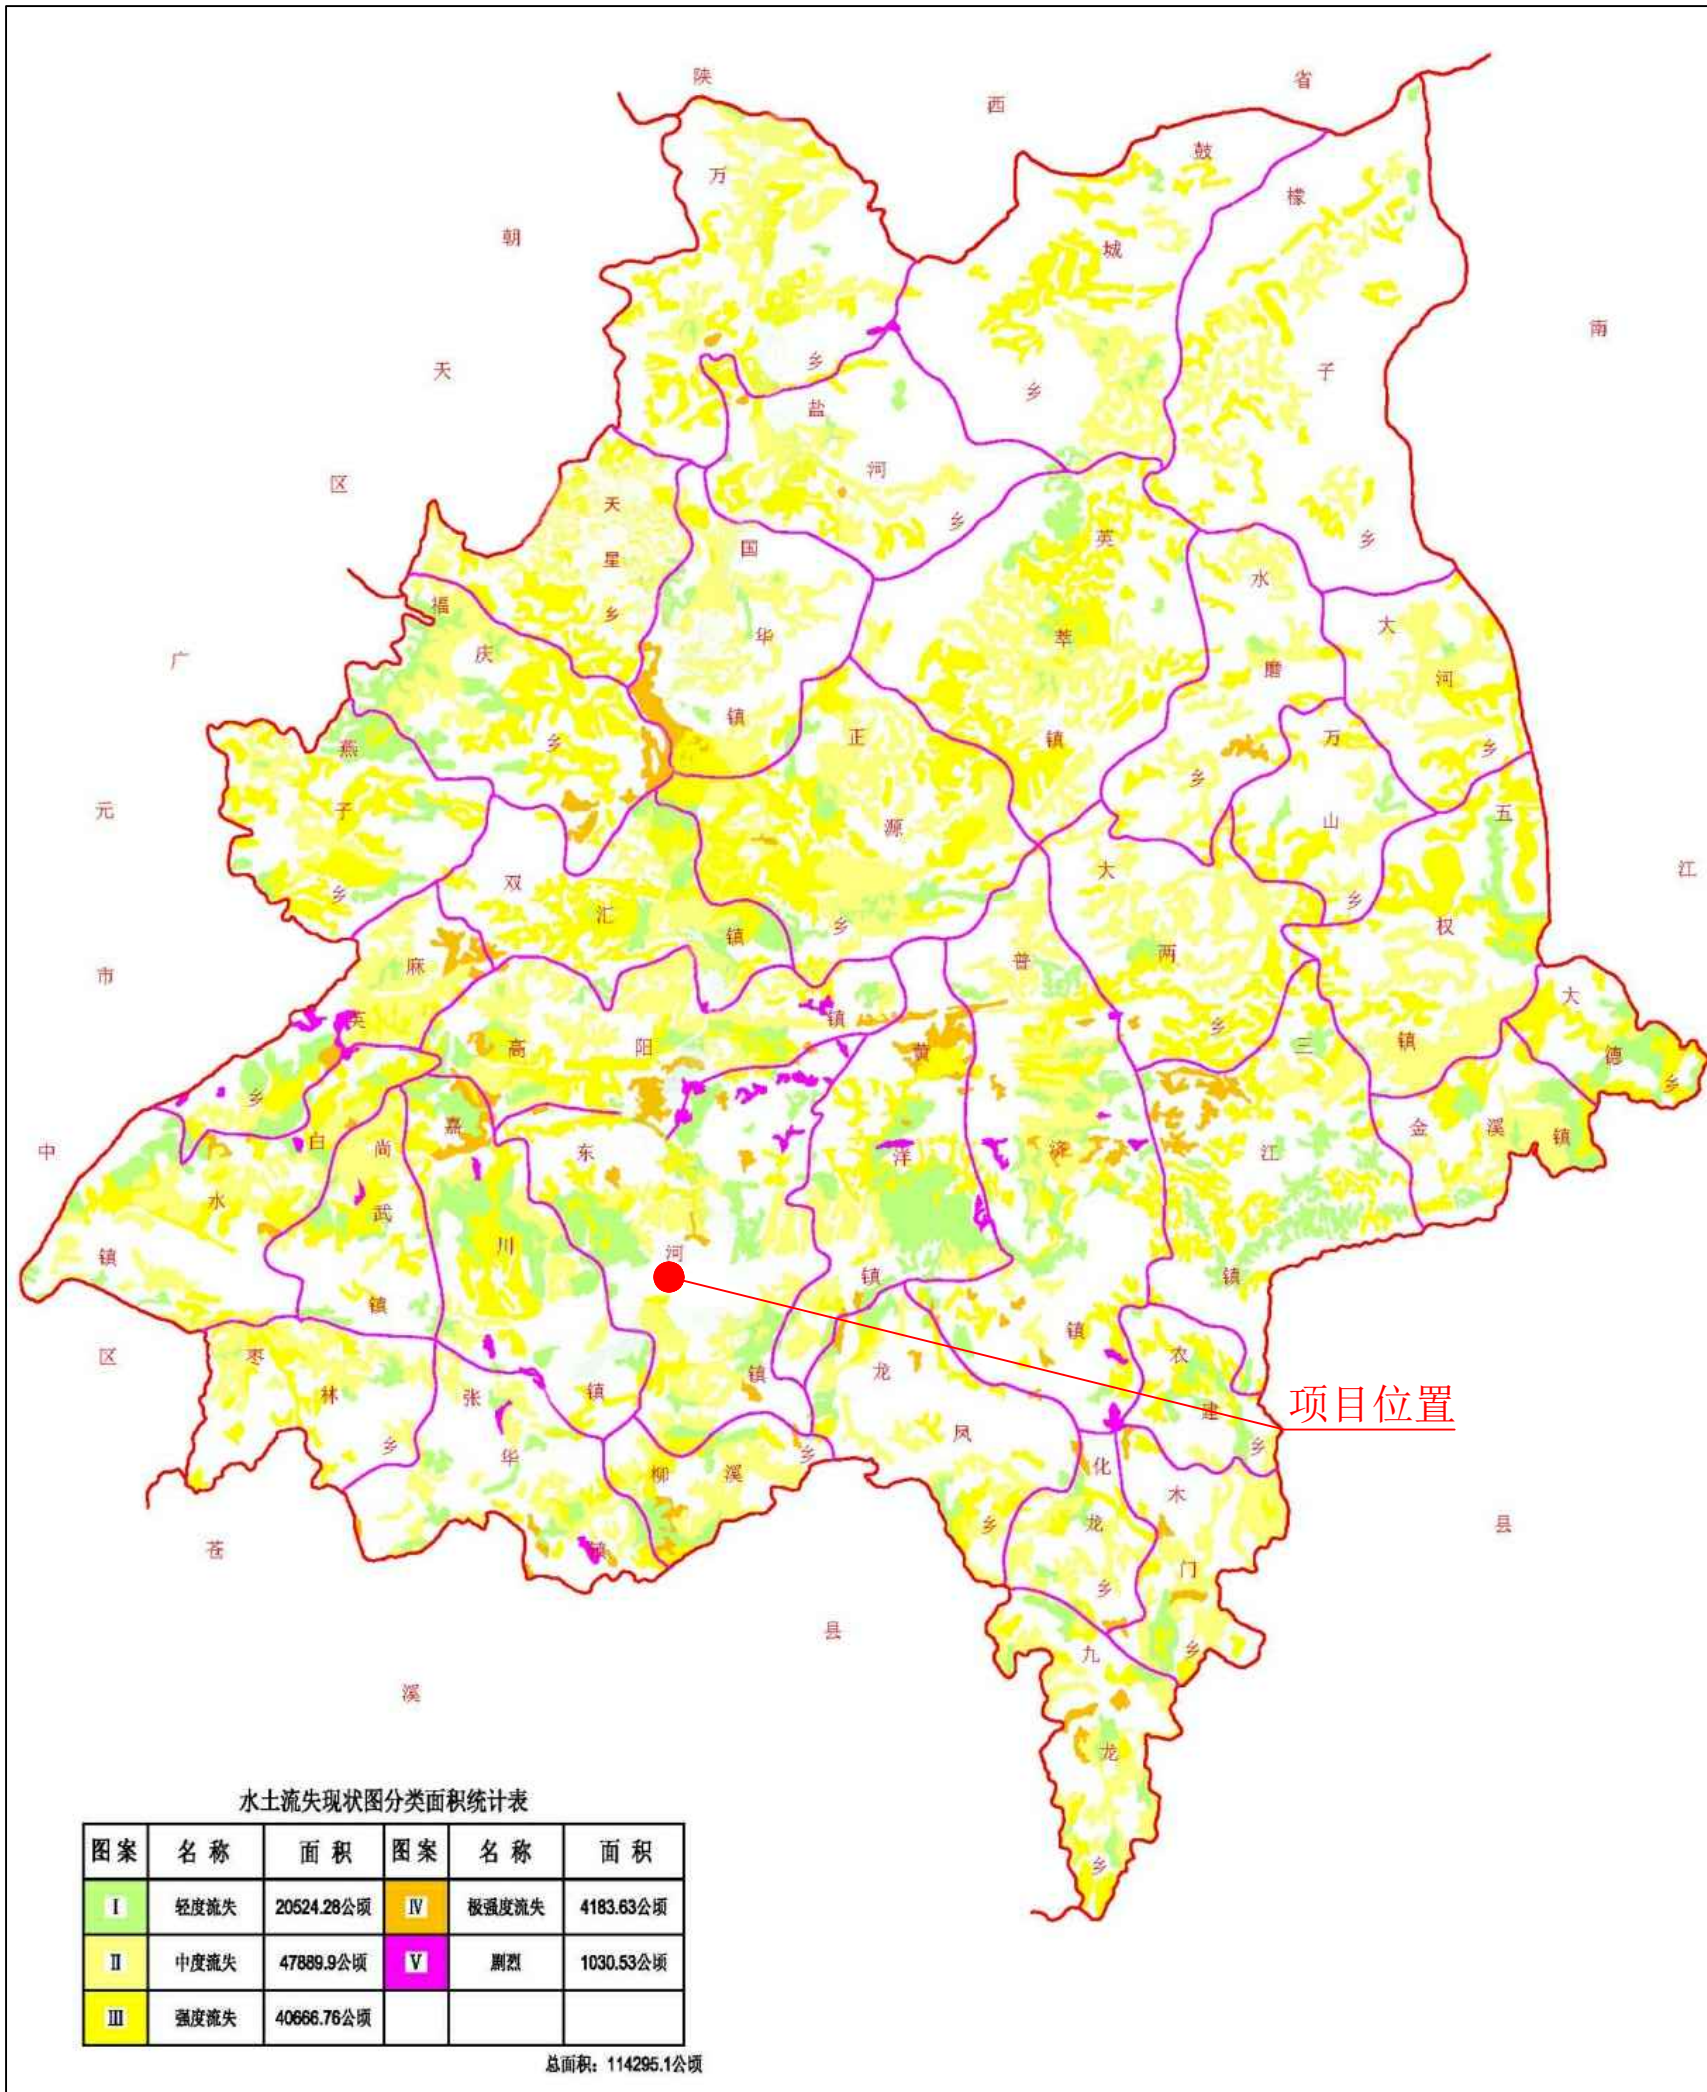
广元市旺苍县土壤侵蚀图

说明：旺苍县天宸一期项目用地位于广元市旺苍县新城，在东河大桥桥头南侧。项目区处于轻度土壤侵蚀区域，平均侵蚀模数 $300t/km^2 \cdot a$ 。

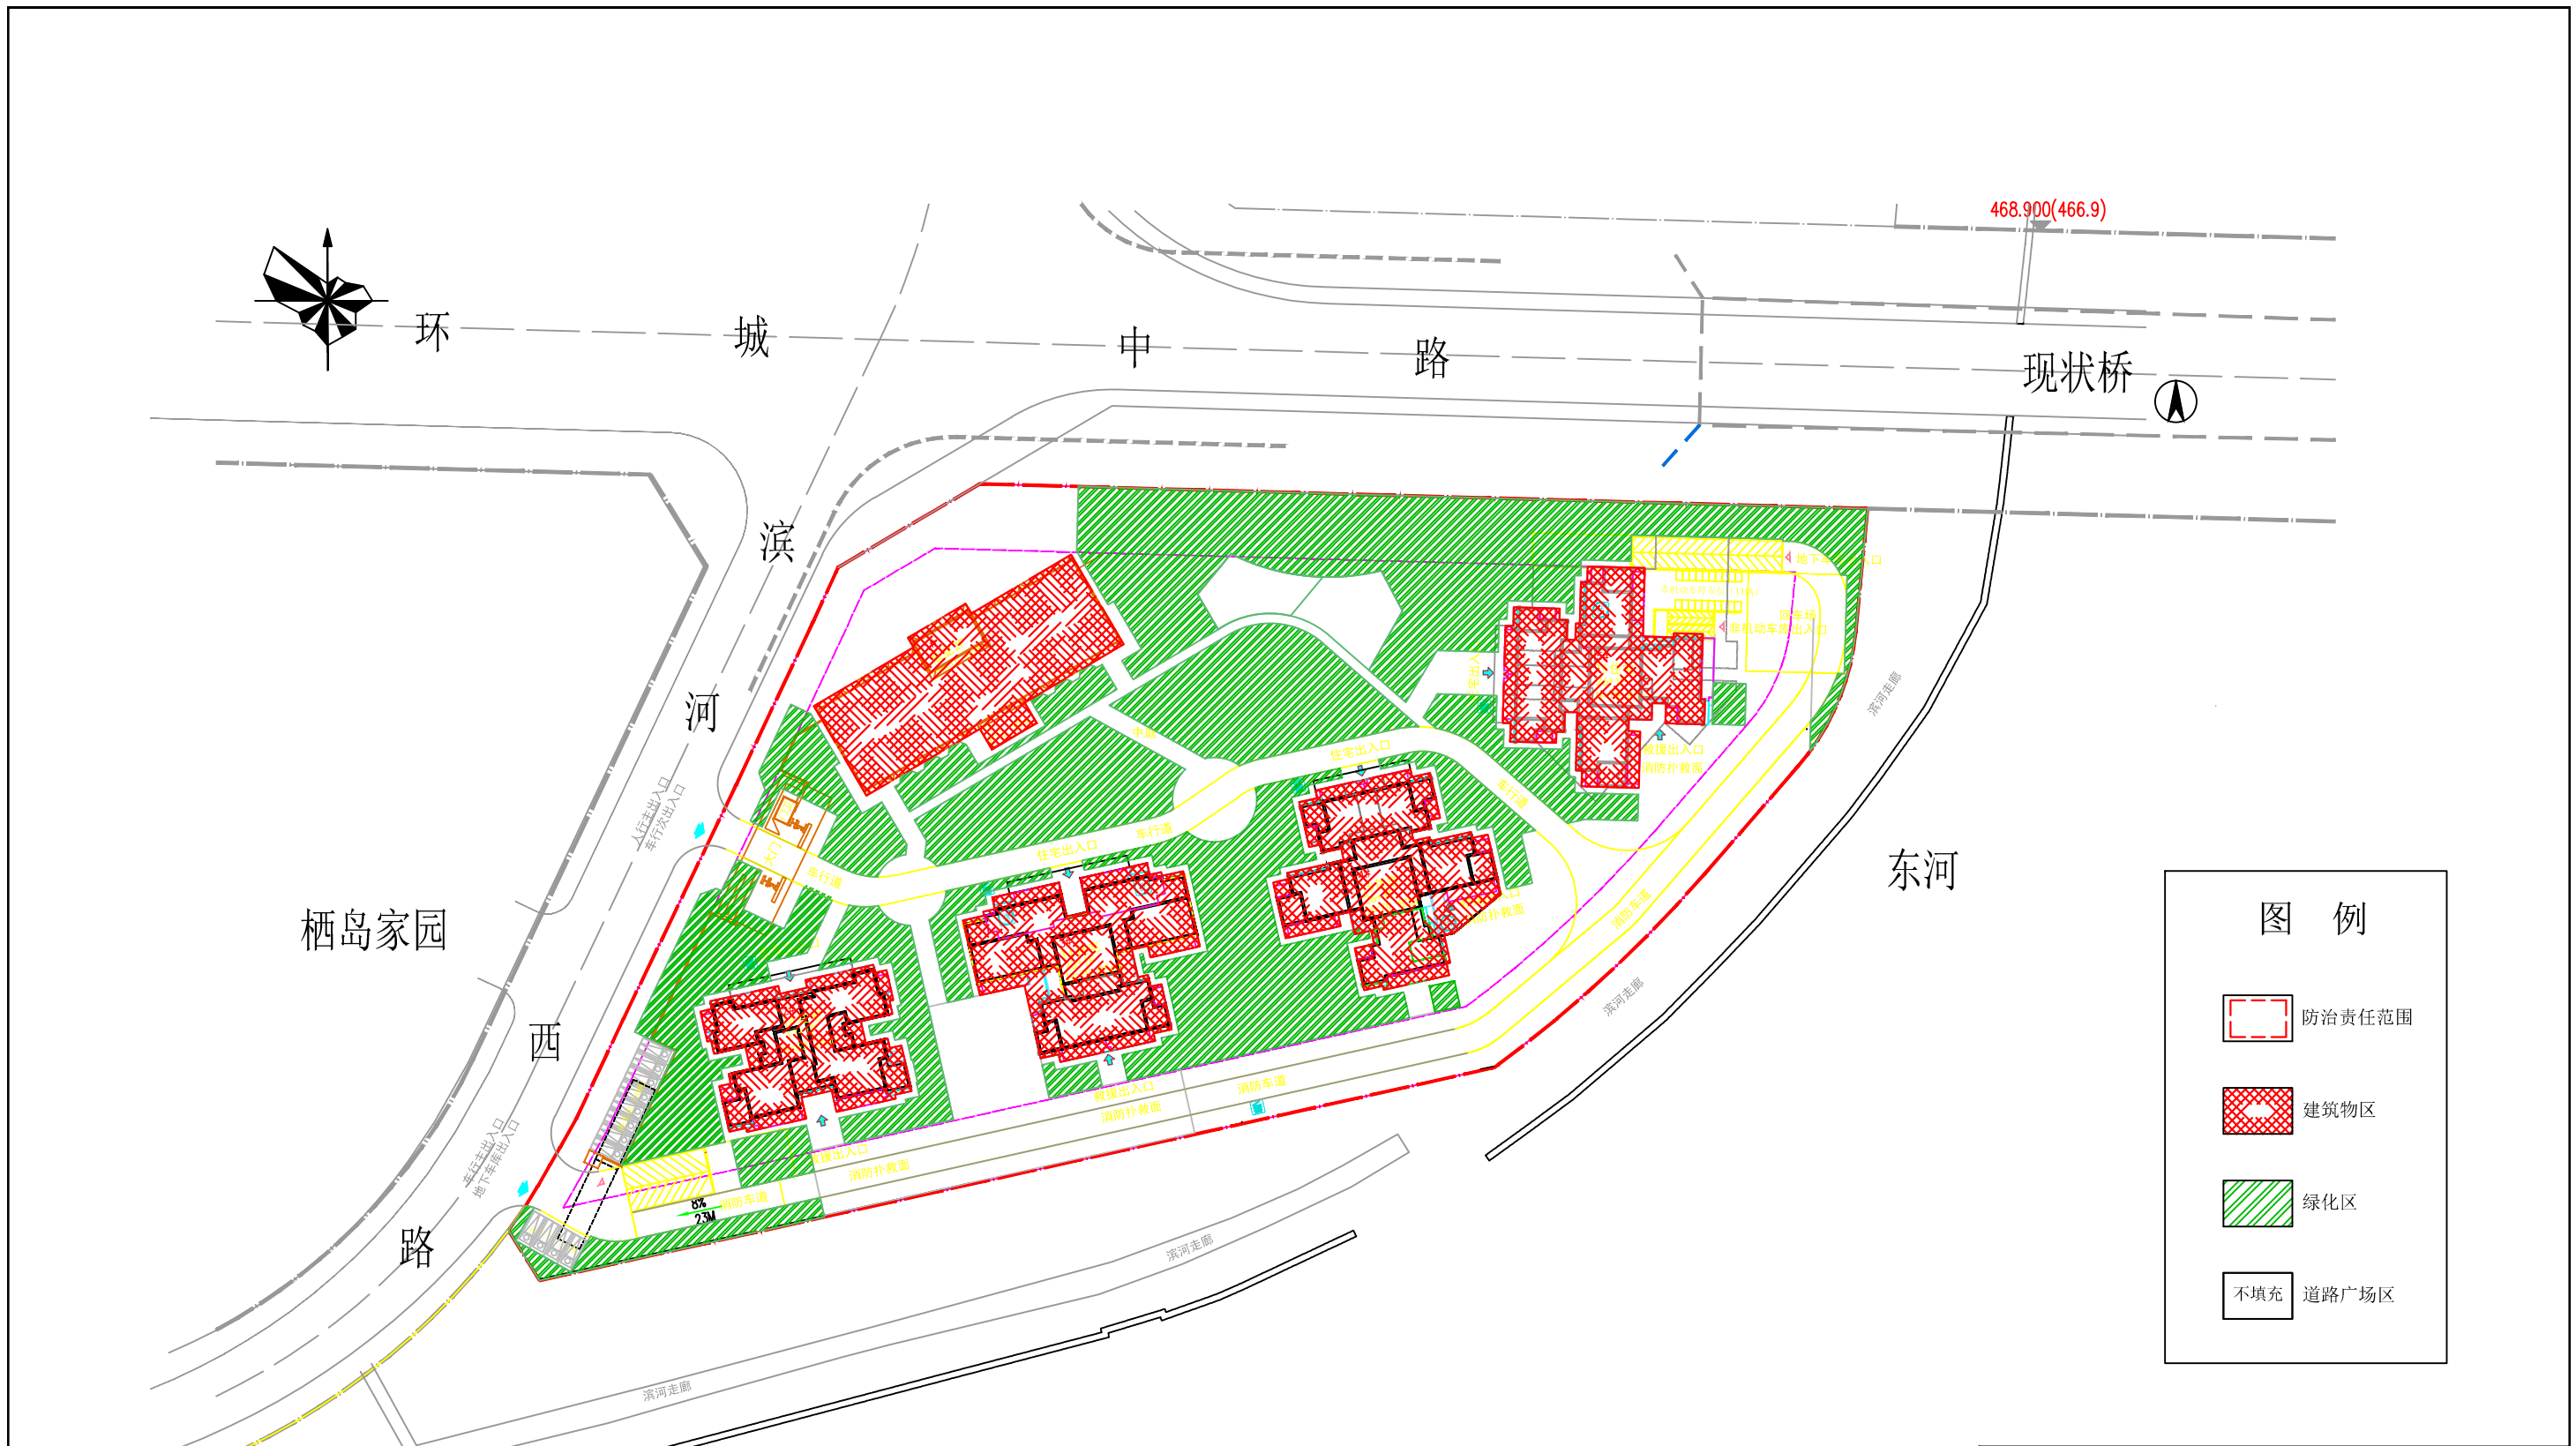
防治分区	项目建设区 (hm ²)	防治责任范围 (hm ²)	备注
建筑物区	0.33	0.33	该项目区范围1.56hm ² 。
道路广场区	0.68	0.68	
绿化区	0.55	0.55	
合计	1.56	1.56

圆融置地（旺苍）有限公司			
核定		可研	设计
审查		水保	部分
校核		旺苍县天宸一期	
设计		水土流失防治责任范围图	
制图			
比例	1: 1000		
设计证号		日期	2021年3月
资质证号		图号	06

本项目防治责任范围面积为1.56hm²。

本项目可划分为可划分为建筑物区、道路广场区、绿化区和地下室区共4个防治分区；地下室区域与地上工程区面积重叠，不重复计算。

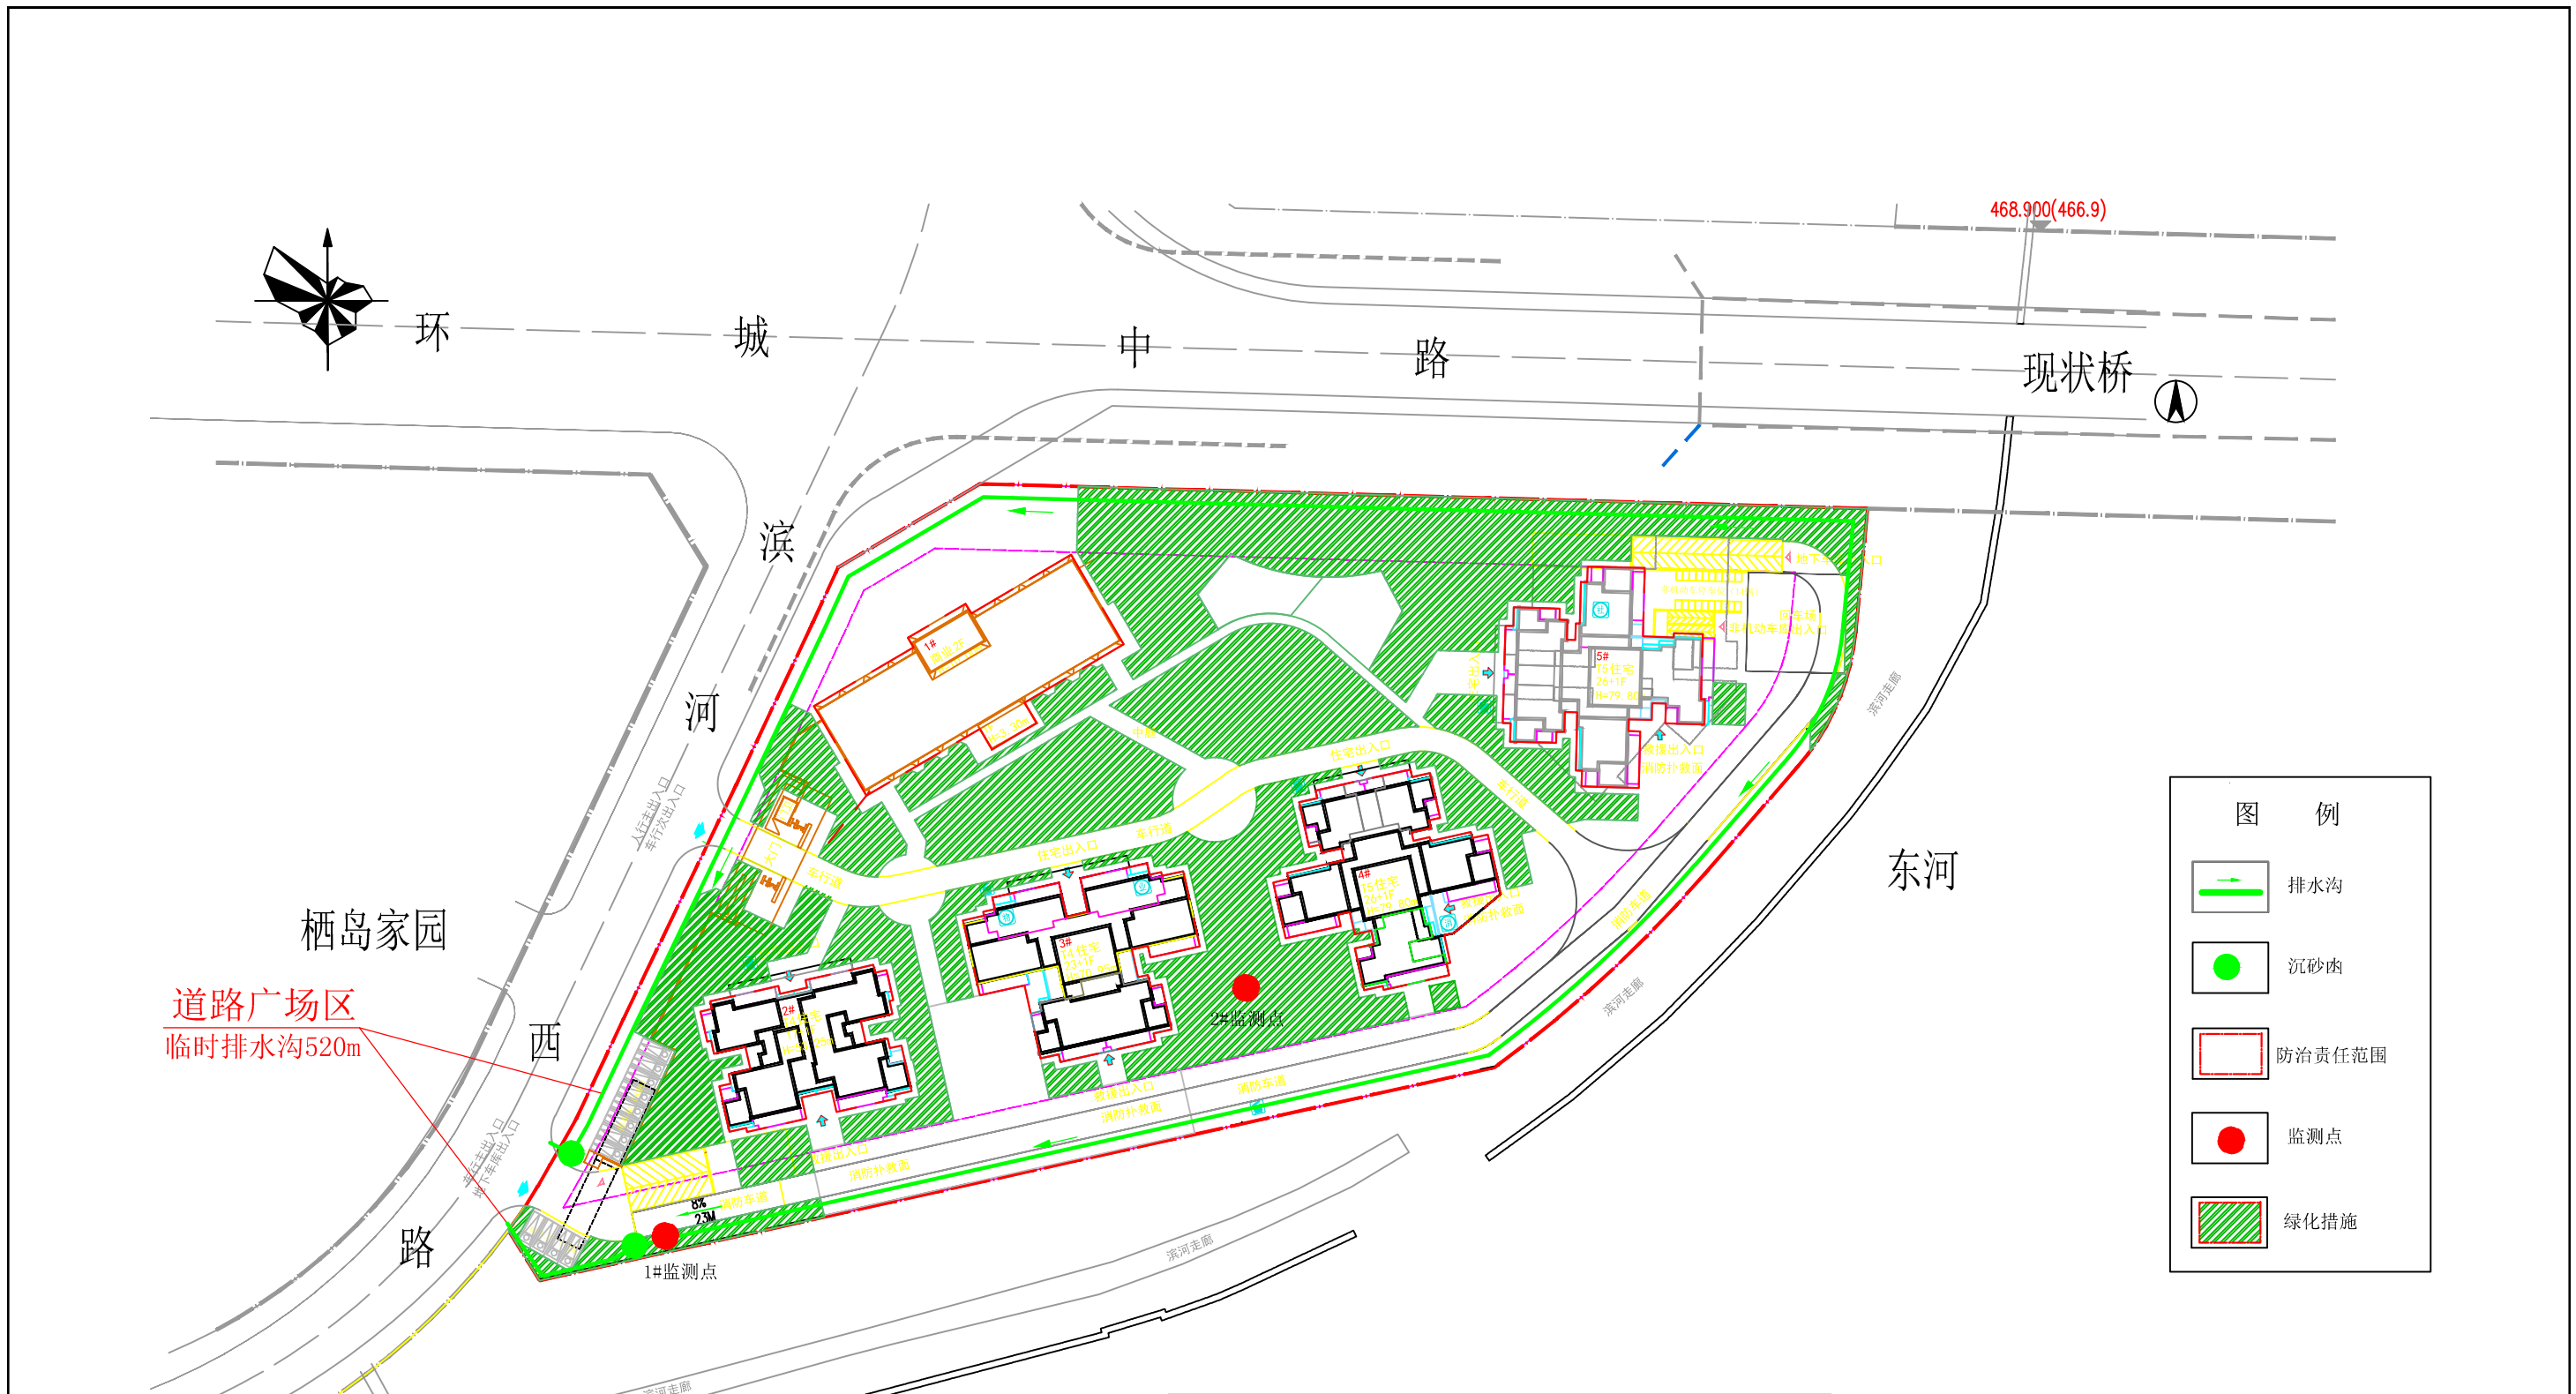
道路广场区
临时排水沟520m

核定		可研	设计
审查		水保	部分
校核		旺苍县天宸一期	
设计		分区防治措施布置及监测点位布局图（地上）	
制图			
比例	1: 1000		
设计证号		日期	2021年3月
资质证号		图号	07

土质排水沟：在项目场地周边近围栏内侧布设施工期排水沟 520m，用于排出施工期整个场地积水。

土质沉砂函：在排水沟上出口处设置土质沉砂函 2 口。

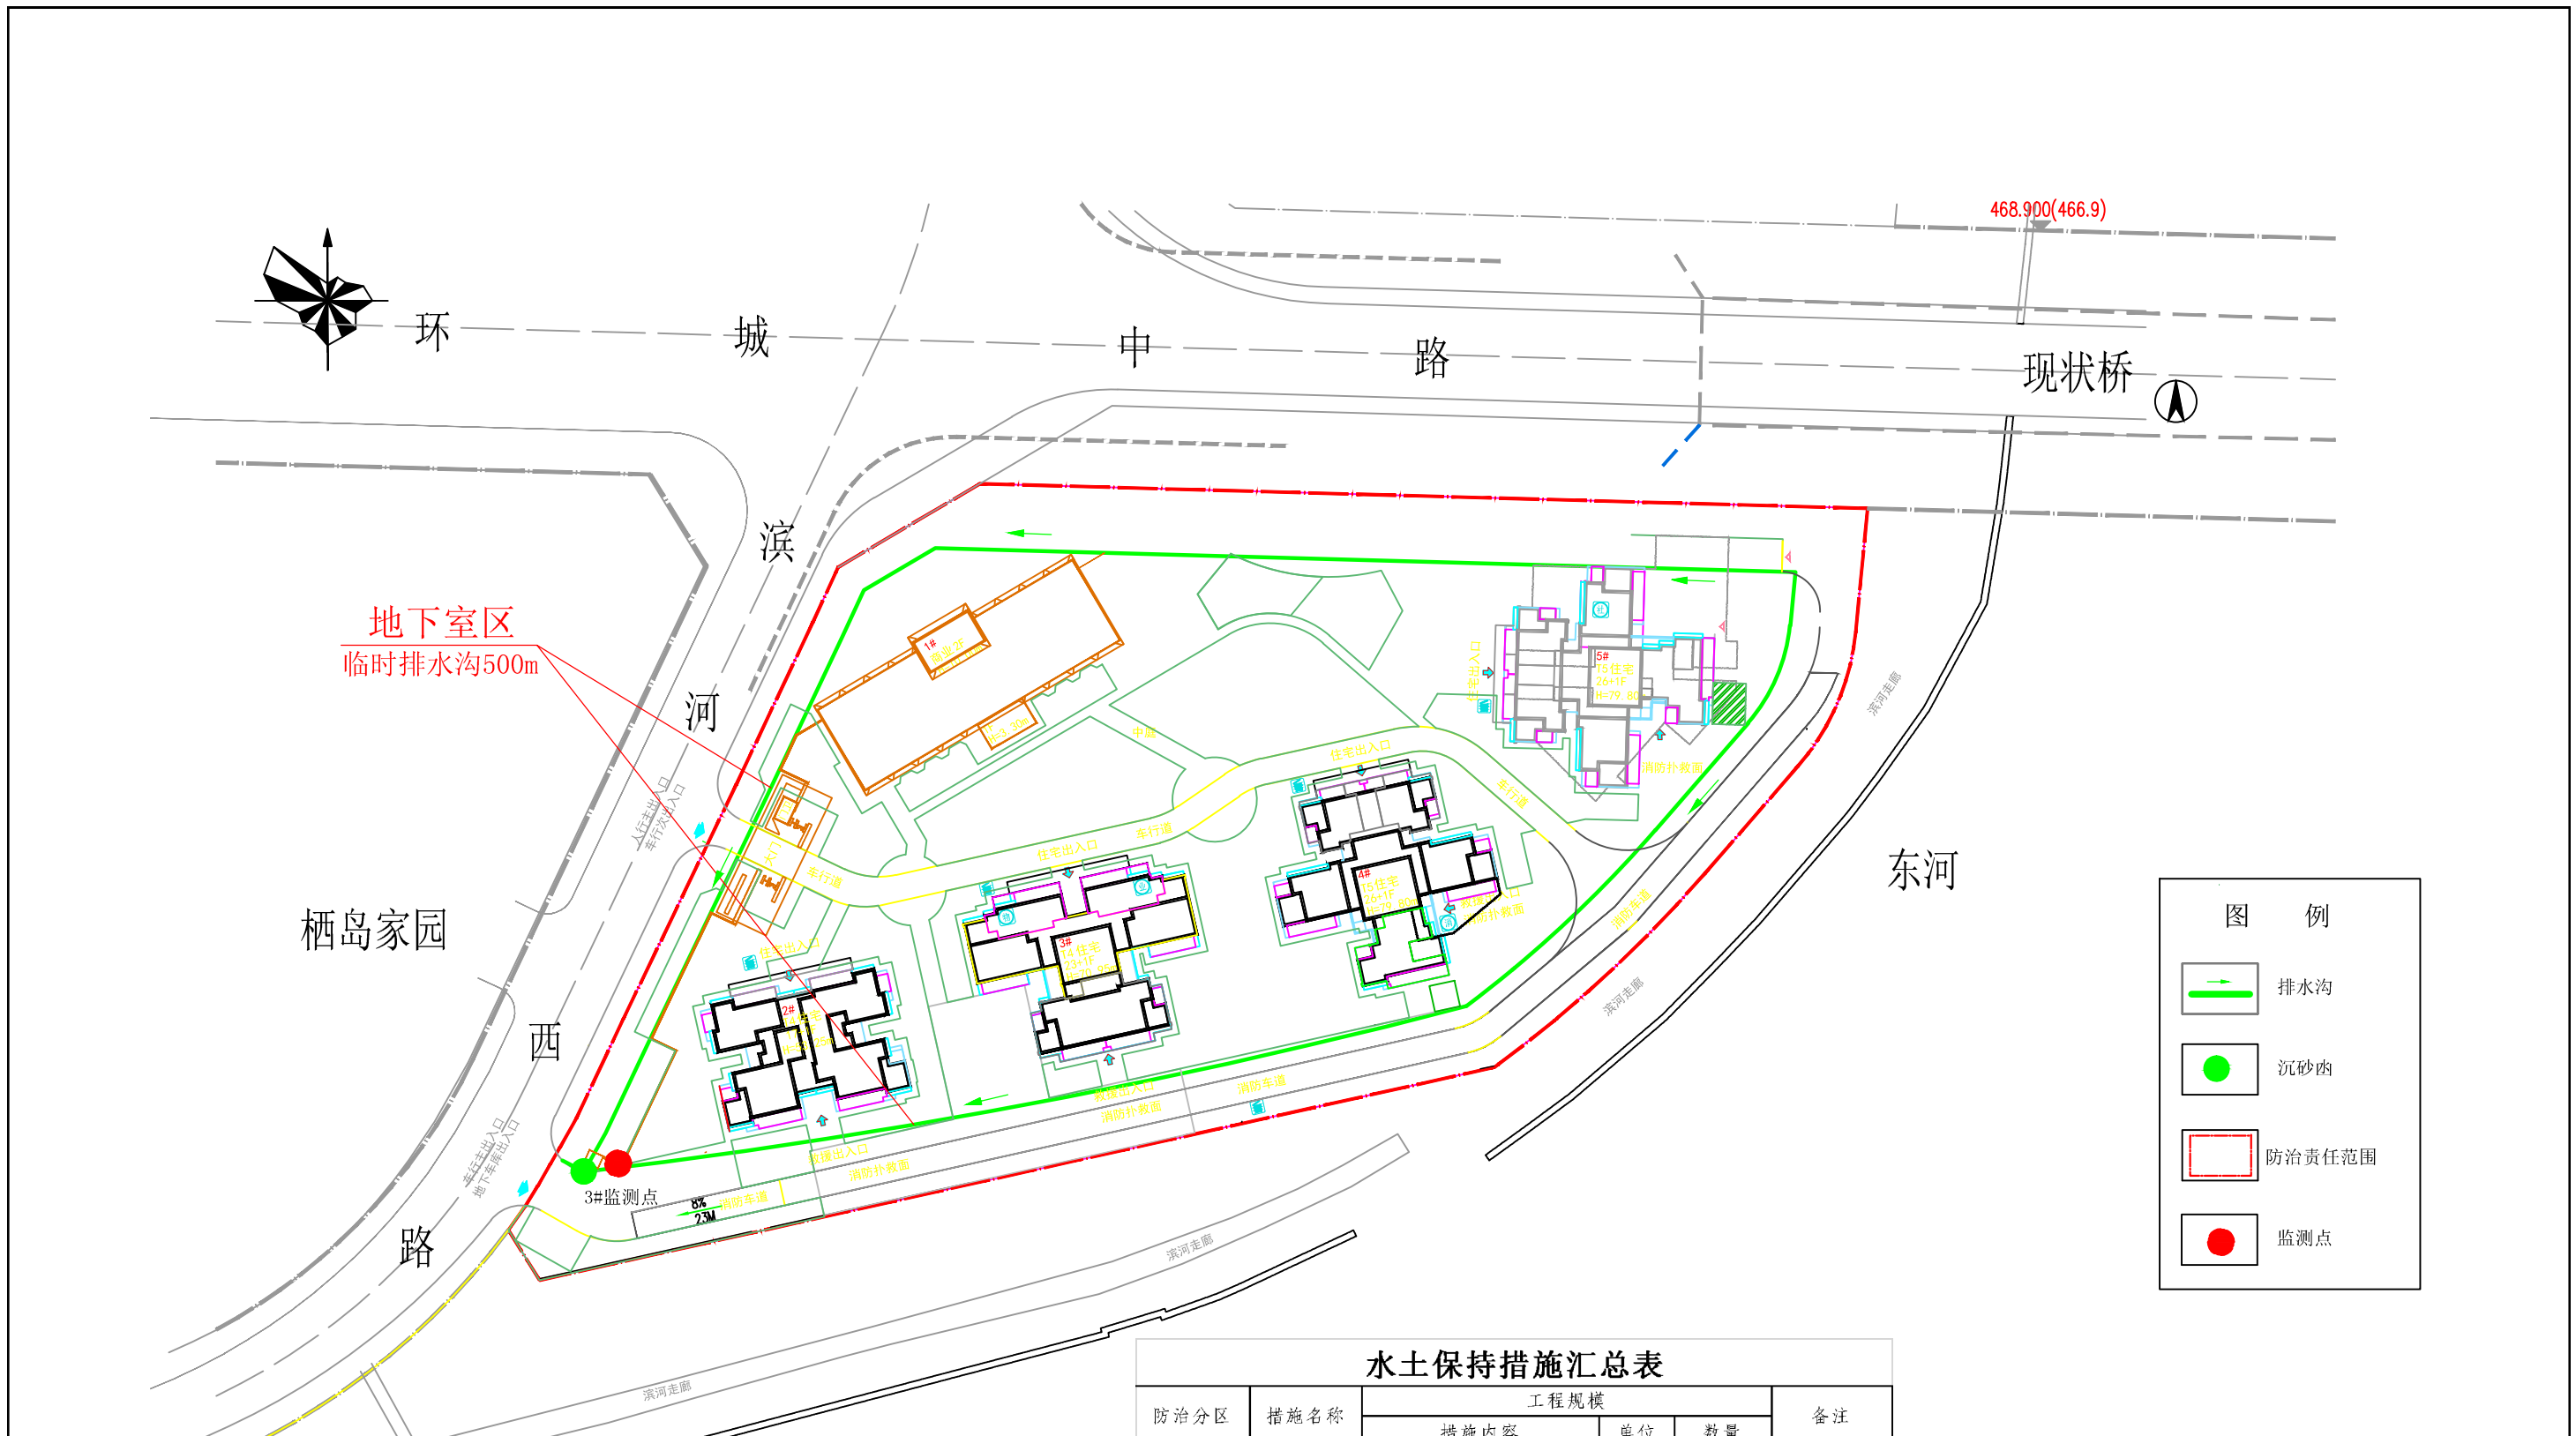
防治分区	措施名称	工程规模			备注	
		措施内容	单位	数量		
道路广场区	工程措施	雨水管道 DN400	m	310	主体设计	
		雨水管道 DN300	m	1110	主体设计	
		雨水检查井	个	10	主体设计	
		雨水口	个	40	主体设计	
	临时措施	土质沉沙池	个	2	方案新增	
土质排水沟		m	520	方案新增		
绿化区	工程措施	表土回覆	m ³	2750	主体设计	
	临时措施	密目网覆盖	m ²	5489	方案新增	
		植物措施	乔木	株	286	主体设计
			灌木	株	200	主体设计
			草皮	m ²	5489	主体设计
地下室区	临时措施	土质沉沙池	个	1	方案新增	
		土质排水沟	m	500	方案新增

核定		可研	设计
审查		水保	部分
校核		旺苍县天宸一期	
设计			
制图		分区防治措施布置及监测点位布局图（地下）	
比例	1: 1000		
设计证号		日期	2021年3月
资质证号		图号	08

土质排水沟：施工期在整个地下室基坑周边布置临时排水沟，最后在项目区西两端汇入道路广场区临时排水沟。共布设临时排水沟 500m。

土质沉砂函：在排水沟出水口布设沉砂函，对排水沟中的汇水进行沉淀，共布设临时沉砂函 1 口。

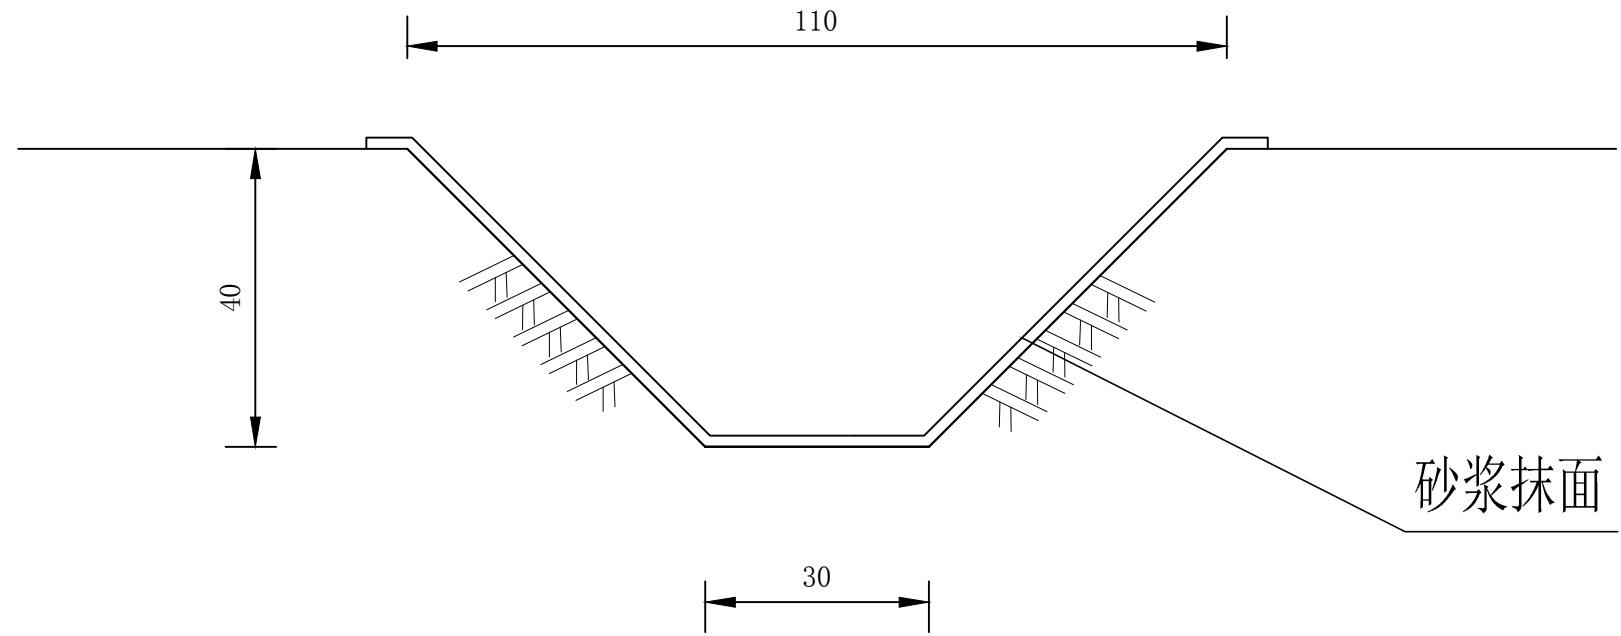
土质排水沟剖面图

排水沟设计指标及工程量表 (每延米)

断面尺寸		边坡 1: m	长度 (m)	工程量 (m ³)	
宽度B (m)	高度H (m)			土方开挖	土工布覆盖 (m ²)
0.3	0.4	1	1	0.28	1.55

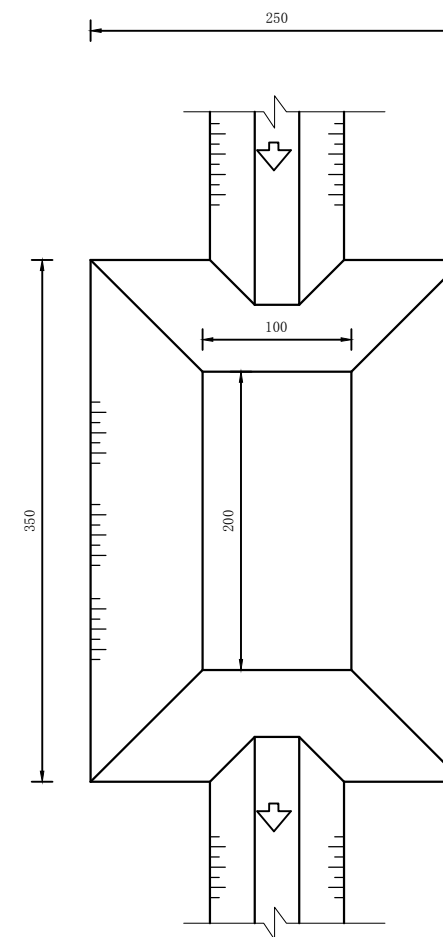
土质沉砂函平面图

沉砂函设计指标及工程量表
